#### 4.2. ΠΡΑΝΕΣ ΣΤΟ 39ο ΛΥΚΕΙΟ ΤΟΥ ΔΗΜΟΥ ΑΘΗΝΑΙΩΝ ΕΠΙ ΤΗΣ ΟΔΟΥ ΚΑΥΚΑΣΟΥ ΣΤΗΝ ΑΝΩ ΚΥΨΕΛΗ

ΜΕΛΕΤΗ ΑΝΤΙΜΕΤΩΠΙΣΗΣ ΚΑΤΑΠΤΩΣΕΩΝ ΠΡΑΝΩΝ ΣΕ ΟΛΕΣ ΤΙΣ ΔΗΜΟΤΙΚΕΣ ΚΟΙΝΟΤΗΤΕΣ ΤΟΥ ΔΗΜΟΥ ΑΘΗΝΑΙΩΝ

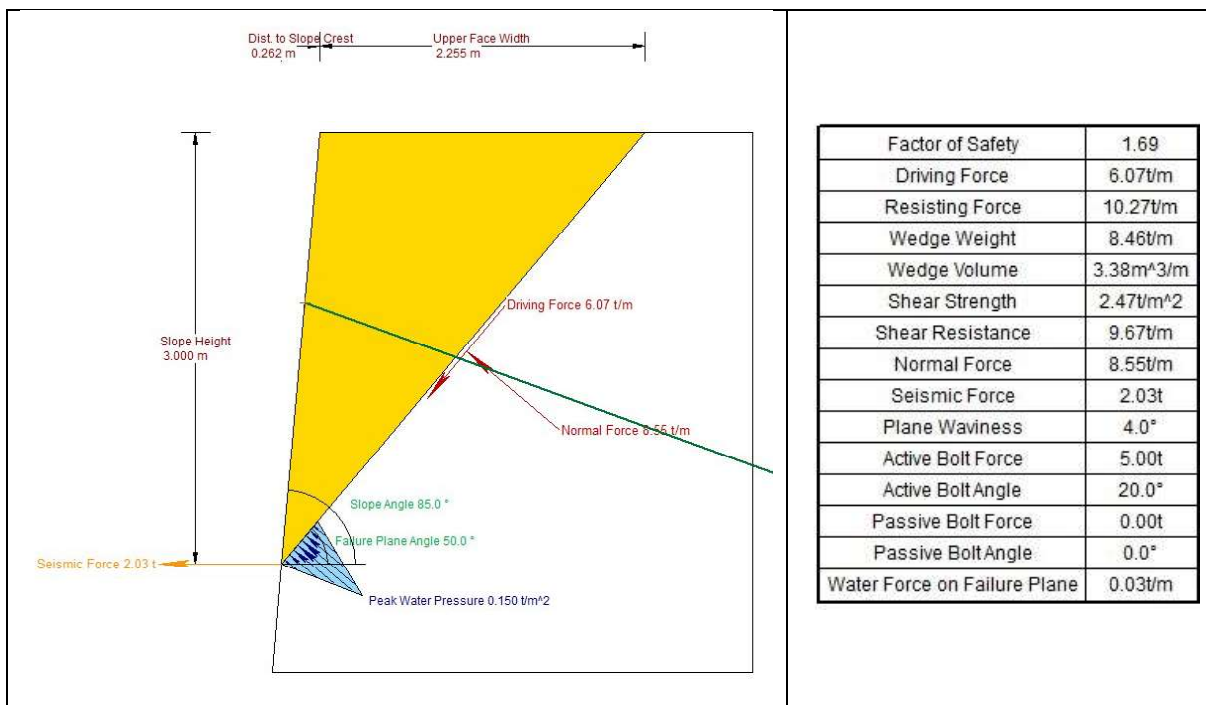
Μετά την εφαρμογή της αγκύρωσης, ο συντελεστής ασφάλειας του συγκεκριμένου τεμάχου T1 υπολογίζεται σε 1.69, τιμή που είναι επαρκής (Εικ.15).

**Εικ.15.** Επίλυση του συντελεστή ασφάλειας του ασβεστολιθικού όγκου T1 με φορτίσεις και αγκύρωση.

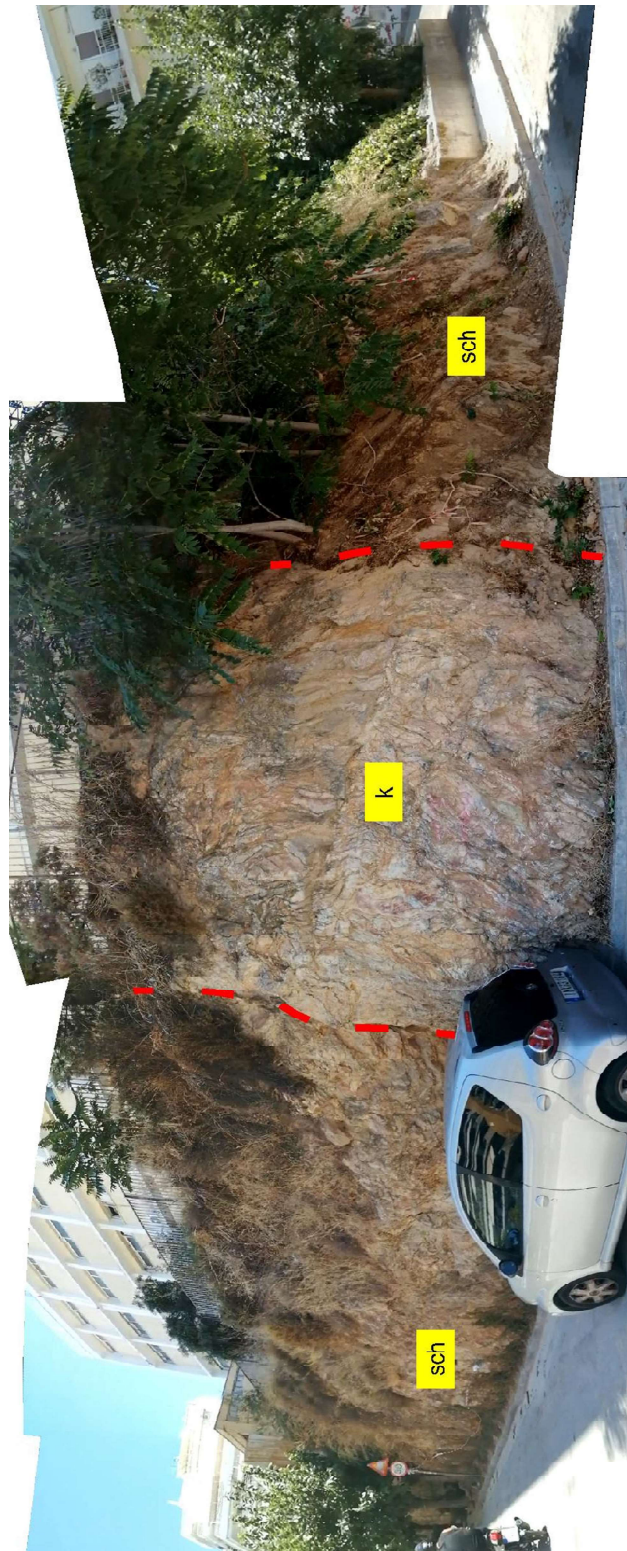
**Φωτ.6.** Άποψη του πρανούς Α2. Συμβολισμοί. k: ασβεστόλιθος, sch: σχιστόλιθος, διακεκομμένη κόκκινη γραμμή: ρήγμα.

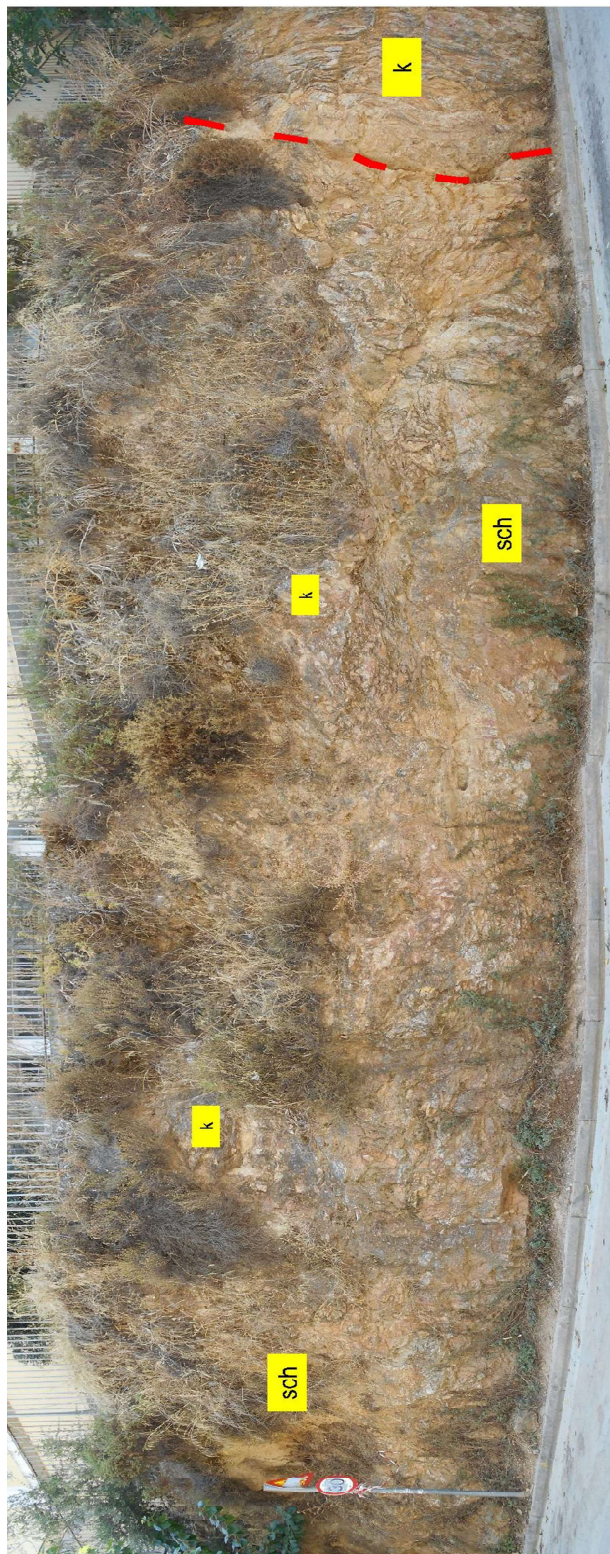
**Φωτ.7.** Άποψη του ανατολικού τμήματος του πρανούς Α2, ενδεικτική των ασβεστολιθικών παρεμβολών. Συμβολισμοί: k: ασβεστόλιθος, sch: σχιστόλιθος, διακεκομμένη γραμμή: ρήγμα.

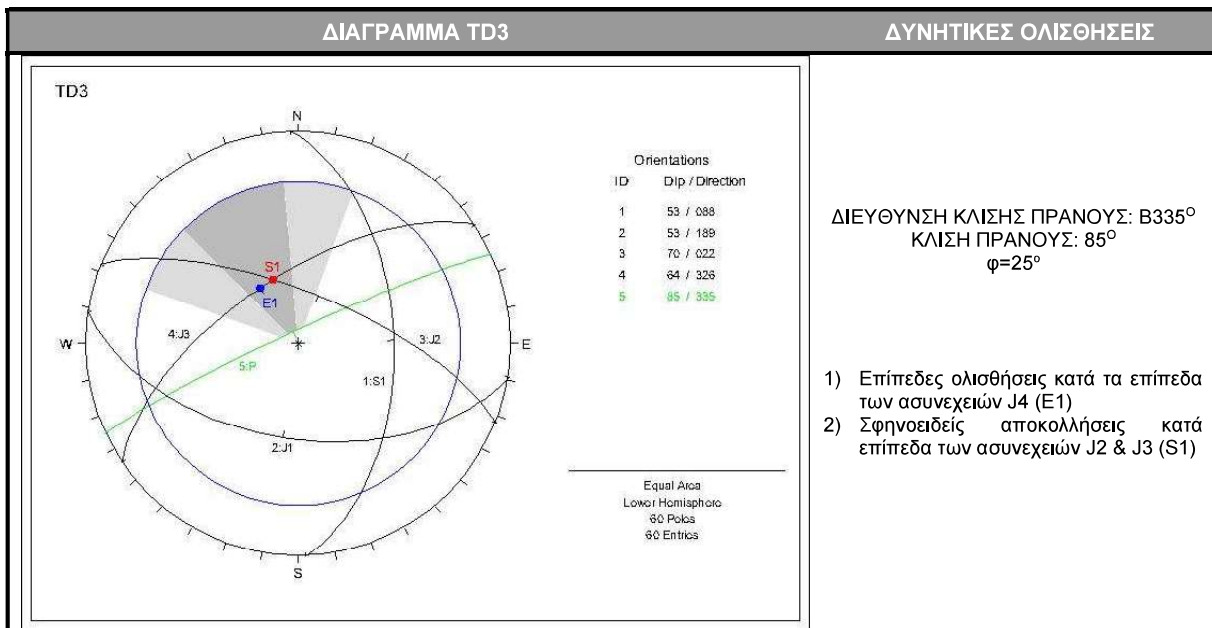
**Εικ.21.** Αποτελέσματα Ελέγχου Δυναμικών Ολισθήσεων.

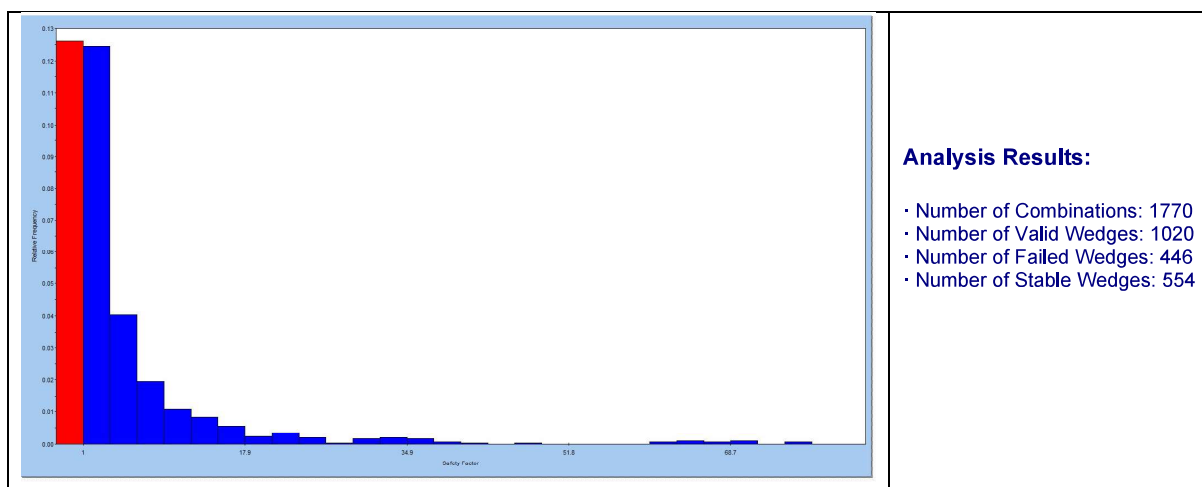
**Εικ.22.** Διάγραμμα ενδεικτικό της πιθανότητας εκδήλωσης αστοχιών του πρανούς.

Από την εξέταση του παραπάνω διαγράμματος προκύπτει ότι οι ασυνέχειες του πετρώματος σχηματίζουν 1020 επιφάνειες ολίσθησης, από τις οποίες αστοχούν οι 446. Δηλαδή προκύπτει μια πιθανότητα εκδήλωσης αστοχίας της τάξης του 45% που υπερβαίνει κατά πολύ την αποδεκτή τιμή επικινδυνότητας του 0.1-10% για έργα παρόμοιας κατηγορίας (Καββαδάς Μ. 2010, <https://www.slideserve.com/cora/4959055>).

Συνεπώς, αν και δεν τίθεται θέμα γενικής αστοχίας του πρανούς, προκύπτει σοβαρός κίνδυνος καταπτώσεων κατά μήκος συγκεκριμένων ασυνεχειών που επιβάλλει τη λήψη ικανών μέτρων προστασίας.

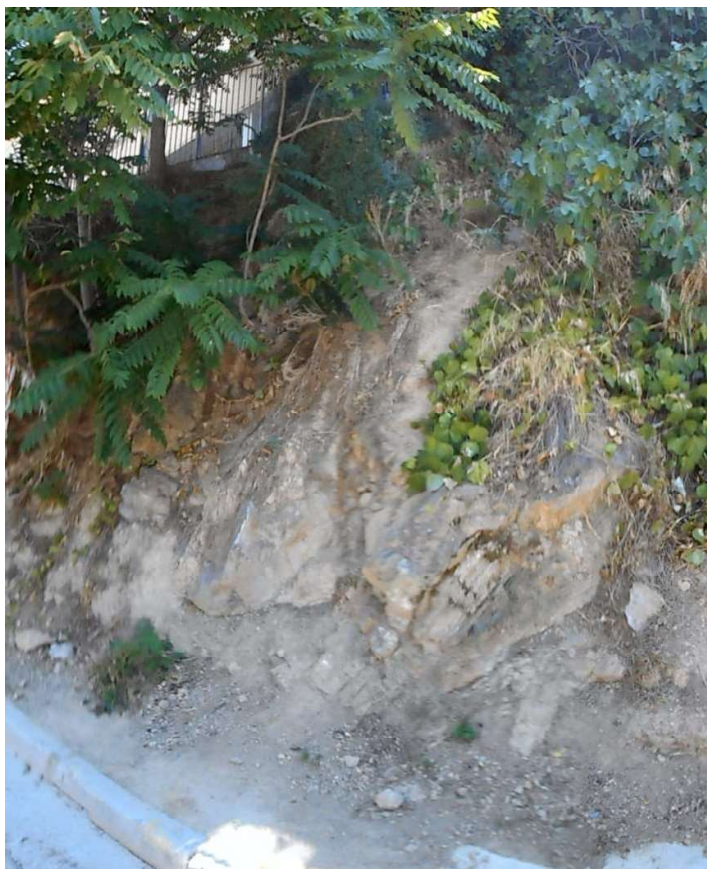
Η θεώρηση αυτή επαληθεύεται από τις παρατηρήσεις υπαίθρου, καθόσον στο δυτικό τμήμα του πρανούς έχει εκδηλωθεί κατολισθητική κίνηση (Φωτ.8).

Πρόκειται για επίπεδη ολίσθηση τμήματος της βραχομάζας, με διαστάσεις που υπολογίζονται περί τα 8m μήκος, 8m εύρος και μέσο πάχος 1m, η οποία έχει ενεργοποιηθεί κατά μήκος ασυνχειών που κλίνουν  $\approx 60^\circ$  ομόρροπα με το πρανές.

Η συγκεκριμένη κίνηση αφήνει σχεδόν επικρεμάμενο το τοίχιο επί του οποίου έχει τοποθετηθεί η περίφραξη του Σχολείου.

**Φωτ.8.** Άποψη της κατολισθητικής κίνησης στο δυτικό τμήμα του πρανούς Α2.

Για το δυτικό τμήμα του πρανούς μήκους  $\approx 20\text{m}$ , όπου έχει εκδηλωθεί κατολισθητική κίνηση (Φωτ.8), προτείνονται:

- εφαρμογή αγκυρώσεων για ενίσχυση της βραχομάζας.
- κατασκευή πασσαλοστοιχίας στην οποία οι πάσσαλοι θα ενώνονται με κεφαλόδεσμο.

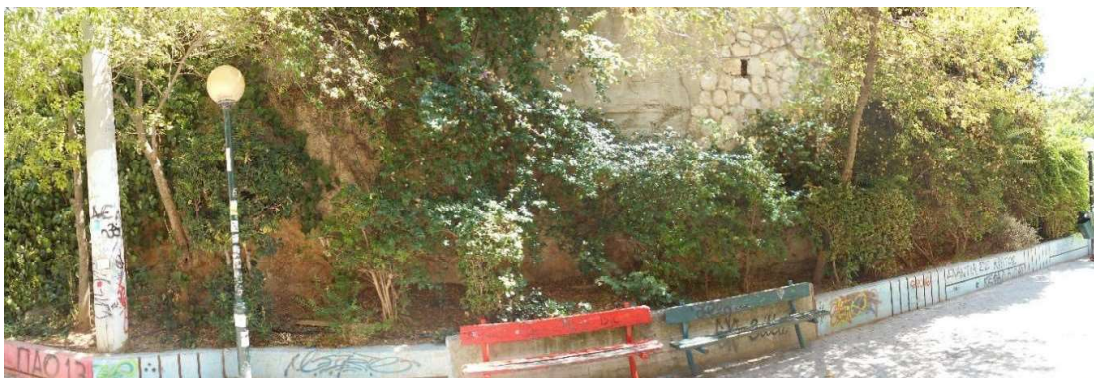
Φωτ.11. Άποψη του νότιου τμήματος του πρανούς Β2.

- στο νότιο τμήμα του πρανούς έχουν κατασκευαστεί λιθοδομή και τοίχος από σκυρόδεμα (Φωτ.11), που θεωρούνται μέτρα προστασίας έναντι ασταθειών.

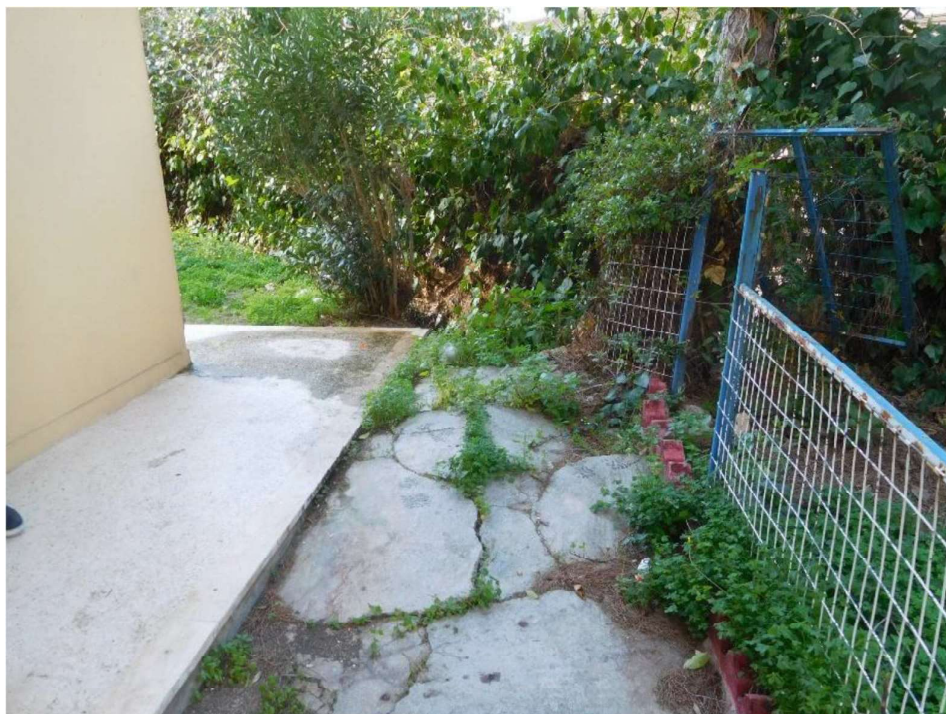
- το βόρειο κατακόρυφο τμήμα του πρανούς φαίνεται ευσταθές. Όμως σε πολύ μικρή απόσταση από τη στέψη του πρανούς έχουν εκδηλωθεί μικρής κλίμακας εδαφικές αστάθειες σε διάδρομο του προαύλιου χώρου του Σχολείου (Φωτ.12). Οι τελευταίες είναι αμφίβολο ότι προαναγγέλλουν αστάθεια του πρανούς ή οφείλονται σε ελλιπή κατασκευή.

**Φωτ.12.** Καθιζήσεις διαδρόμου του προαύλιου χώρου του Σχολείου ανάντη της στέψης του πρανούς Β2.

- καθαρισμός του πρανούς από τη βλάστηση.
- εφαρμογή αγκυρώσεων για ενίσχυση της βραχομάζας στις θέσεις όπου πλησιάζονται τα θεμέλια του κτηρίου. Στις θέσεις αυτές πριν την διάνοιξη των διατηρημάτων θα πρέπει να επιβεβαιωθεί η στάθμη θεμελίωσης του κτηρίου.
- κατασκευή πασσαλοστοιχίας στην οποία οι πάσσαλοι θα ενώνονται με κεφαλόδεσμο.

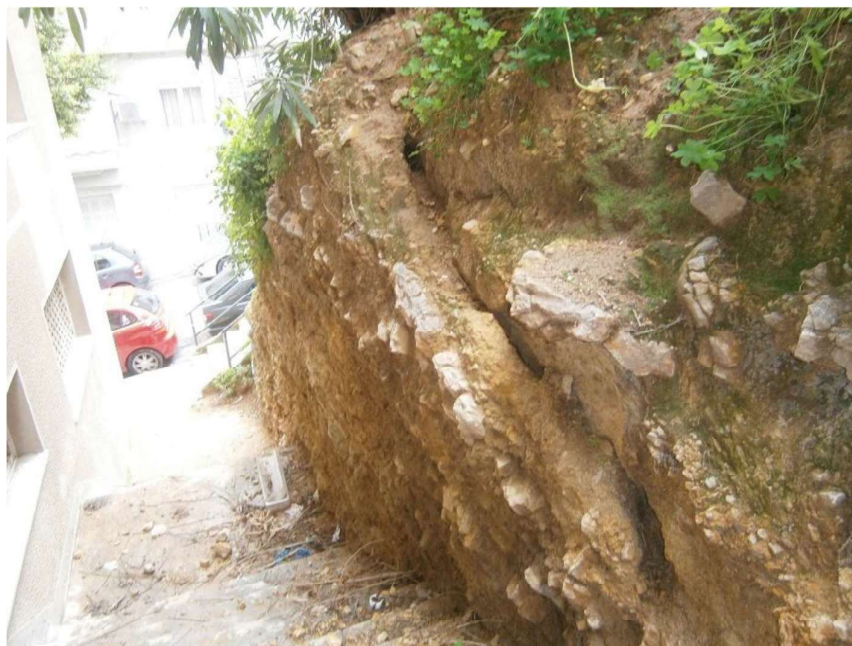
Πρόκειται για πολύ μικρό τεχνητά διαμορφωμένο πρανές, στο οποίο έχουν εκδηλωθεί καταπτώσεις μεγέθους χάλικα και αντιμετωπίζονται προβλήματα ευστάθειας από επικινδυνότητα ανατροπής τμήματος της βραχομάζας (Φωτ.13).

**Φωτ.13.** Χαίνουσα διάκλαση στο νότιο τμήμα του πρανούς που διευκολύνει ανατροπές τμήματος της βραχομάζας μέσου πάχους 0.40m.

- καθαίρεση με ιδιαίτερη προσοχή του τμήματος της βραχομάζας στο νότιο τμήμα του πρανούς που είναι επισφαλές για ανατροπές. Αυτό σημαίνει ότι καθαιρούνται τα εμφανώς ασταθή τεμάχια και τα υπόλοιπα υπό αμφιβολία μένουν στη θέση τους.
- επένδυση με εκτοξευόμενο σκυρόδεμα (gunite) κατάλληλου μεταλλικού δομικού πλέγματος (Εικ.27), το οποίο μετά την εφαρμογή του θα μπορούσε να βαφτεί με χρώμα φιλικό προς το περιβάλλον.
- διάτρηση στραγγιστικών οπών. Αυτές θεωρούνται αναγκαίες, παρά τη χαμηλή υδροπερατότητα του πετρώματος, για τη μακροχρόνια ευστάθεια και λειτουργικότητα του gunite καθόσον η περίπτωση διαποτισμού του πρανούς από τα νερά απορροής της ανάντη κλίμακας δεν μπορεί να αποκλειστεί.
- λόγω του μεγέθους του πρανούς και την πάγια απαίτηση περιβαλλοντικής ευαισθησίας για τα μέτρα προστασίας, δεν προτείνεται αφαίρεση της βλάστησης αφού δεν εμποδίζει και τη σωστή εφαρμογή τους.

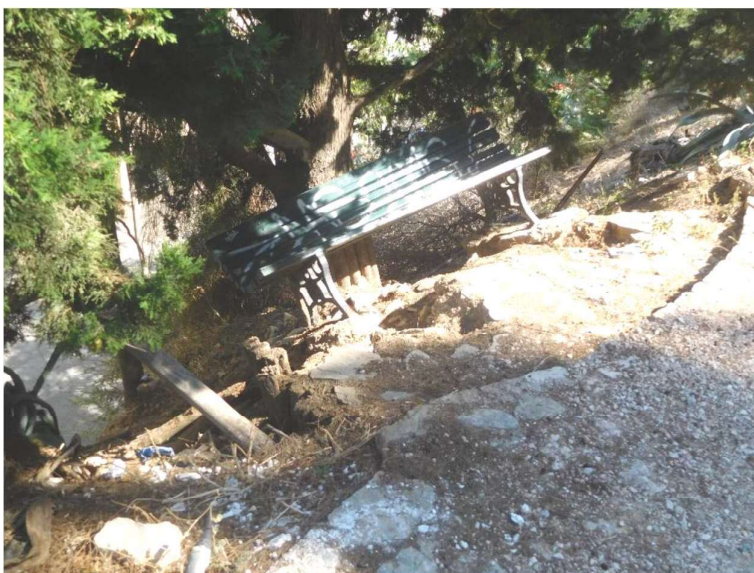
**Φωτ.16.** Προηγούμενη κατάσταση: Το παγκάκι της οδού για το Λόφο του Λυκαβηττού έτοιμο για ανατροπή και το παρακείμενο πευκάκι γερμένο.

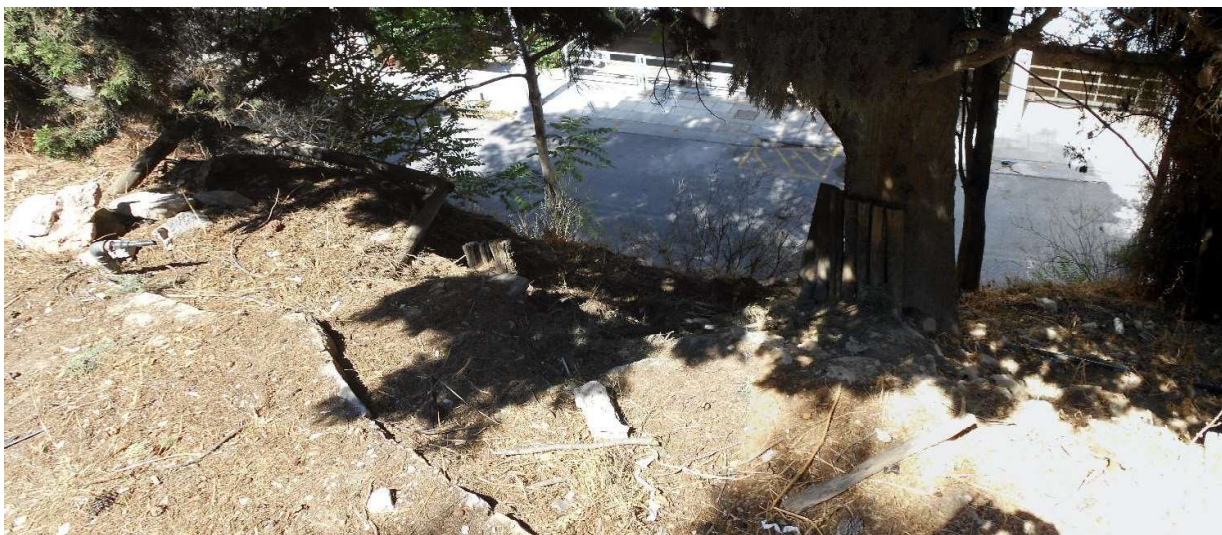
**Φωτ.17.** Σημερινή κατάσταση: Το παγκάκι δεν υπάρχει πλέον, αλλά το γερμένο πευκάκι παραμένει.

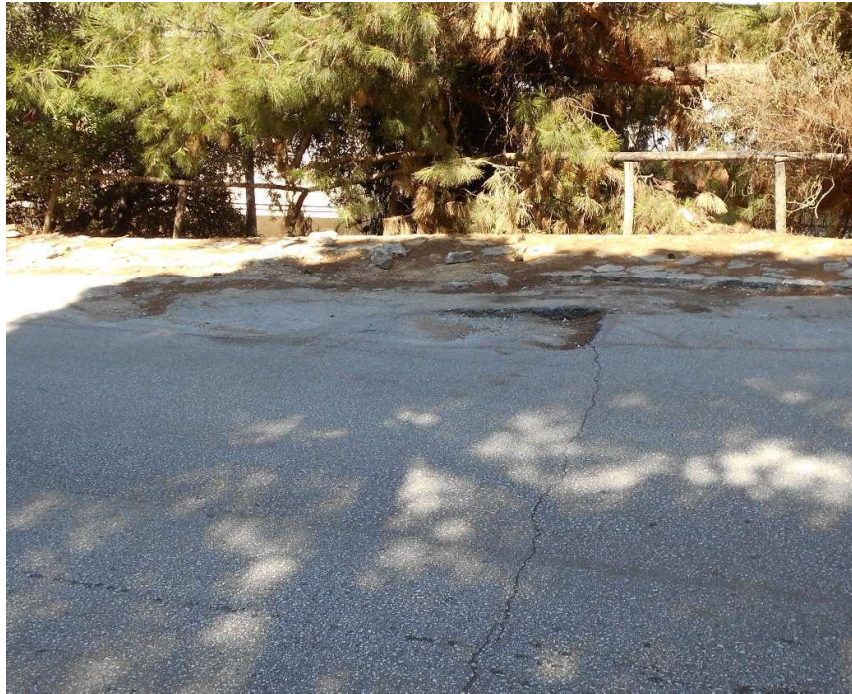
**Φωτ.18.** Θραύσεις – “ζυμώματα” του ασφαλτικού της οδού για το Λόφο του Λυκαβητού.

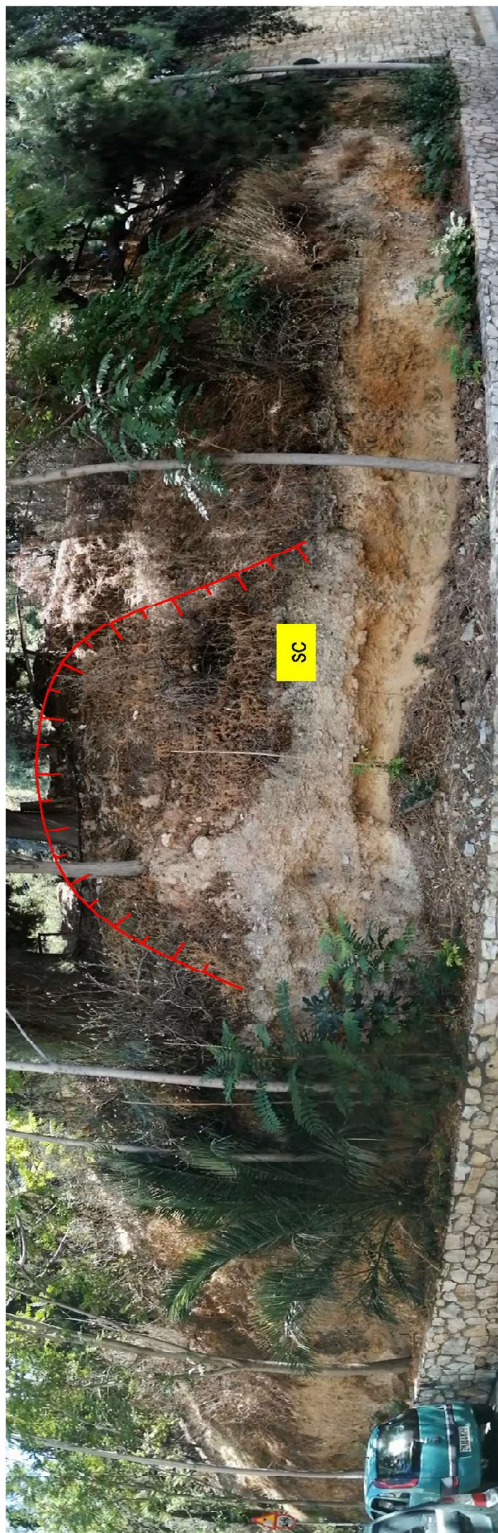
**Φωτ.19.** Άποψη του τμήματος του πρανούς όπου έχει εκδηλωθεί εδαφική αστάθεια.  
Συμβολισμοί. sc: κορηματικά υλικά, κόκκινη οδοντωτή γραμμή: όριο εδαφικής αστάθειας.

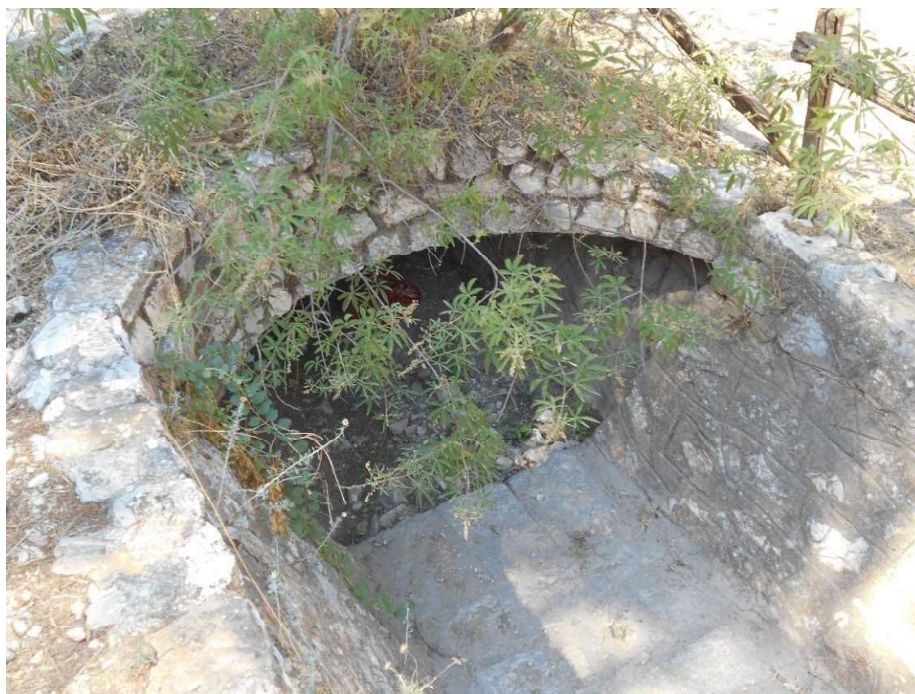
Η ενεργοποίηση της αστάθειας αποδίδεται κατά κύριο λόγο στον κορεσμό από τα νερά της επιφανειακής απορροής του επίχωματος της οδού για το λόφο του Λυκαβηττού και του ανώτερου χαλαρού τμήματος των υποκείμενων κορημάτων. Αυτό γιατί ο υφιστάμενος στεγανός οχετός ομβρίων, στο τμήμα που διασχίζει υπό γωνία την οδό είναι χωρίς επένδυση (Φωτ.20).

**Φωτ.20.** Άποψη του υφιστάμενου στεγανού οχετού ομβρίων που διέρχεται ανεπένδυτος κάτω από την οδό για το Λόφο του Λυκαβηττού.

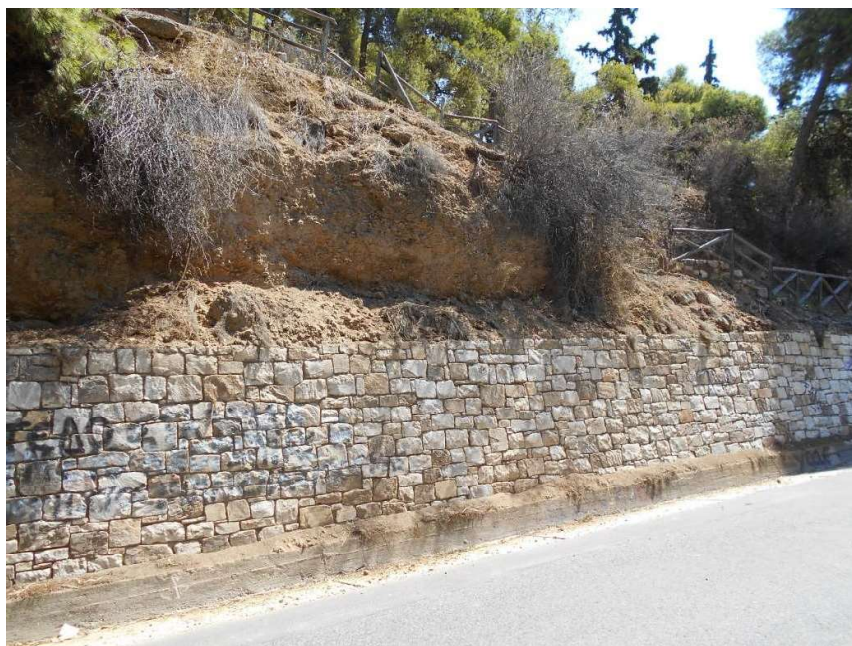
Πρόκειται για τεχνητά διαμορφωμένο πρανές στο οποίο τοπικά αντιμετωπίζονται θέματα από μικρού όγκου ροές γαιών – κορημάτων που συσσωρεύονται επί της υφιστάμενης λιθοδομής και του ρείθρου του πεζοδρομίου (Φωτ.21).

**Φωτ.21.** Συσσώρευση μικρού όγκου αμμο-χαλικωδών υλικών διάβρωσης επί της υφιστάμενης λιθοδομής και του ρείθρου του πεζοδρομίου.

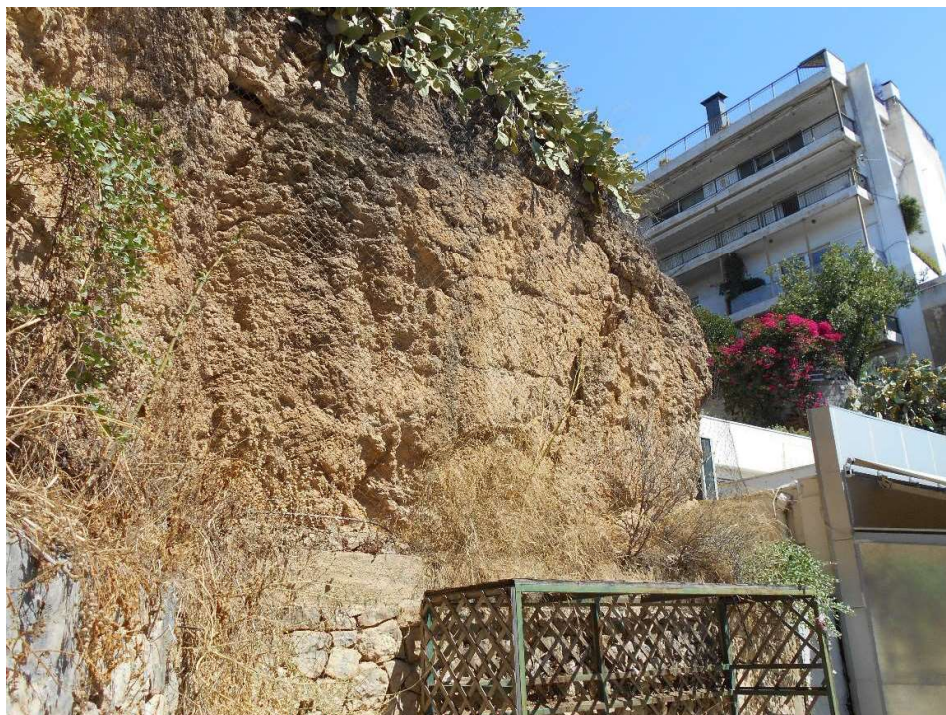
Όμως έχουν καταγραφεί κατά καιρούς πτώσεις τεμαχών μεγέθους χάλικα – λίθου και για το λόγο αυτό έχει τοποθετηθεί πλέγμα γενικής χρήσης (Φωτ.26), το οποίο θεωρείται αμφιβόλου αποτελεσματικότητας.

**Φωτ.26.** Ανάρτηση επί του πρανούς πλέγματος γενικής χρήσης για προστασία από μικρο-καταπτώσεις με αμφίβολη αποτελεσματικότητα.

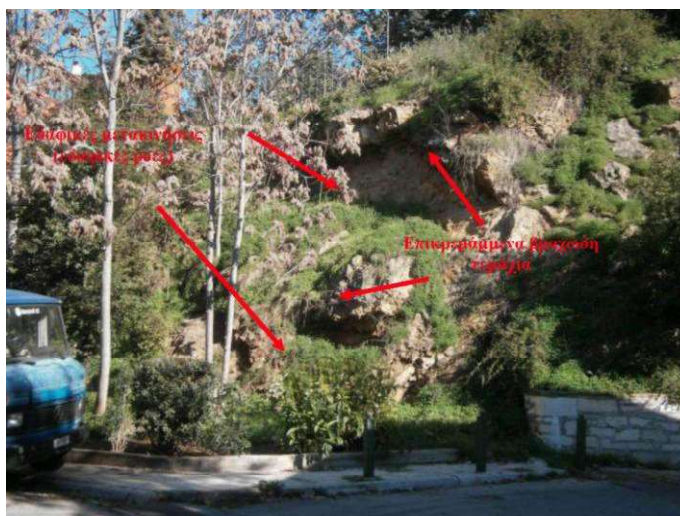
Φωτ. 1: Άποψη του ΒΑ/κού τμήματος του πρανούς, διακρίνονται τμήματα στα οποία έχουν εκδηλωθεί εδαφικές καταπτώσεις προκαλώντας ταυτόχρονα υποσκαφή σε γειτονικά βραχώδη τεμάχια.

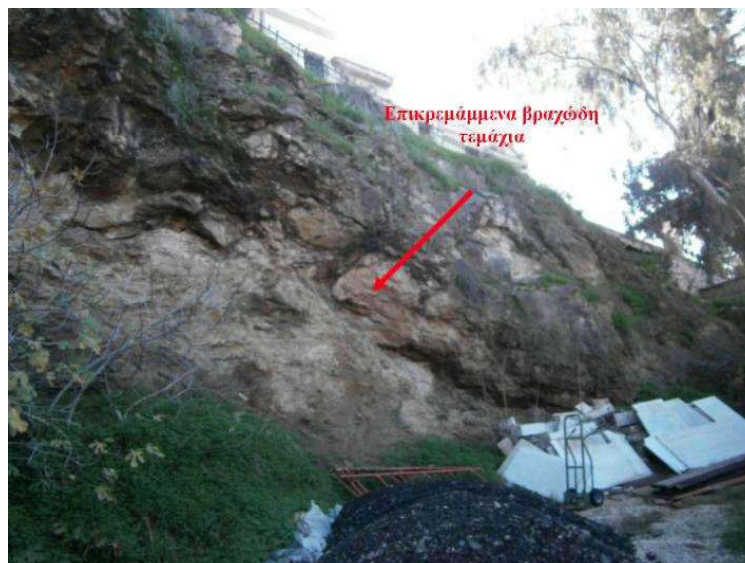
Φωτ. 2: Άποψη του ΝΑ/κού τμήματος του πρανούς, διακρίνονται τα επικρεμάμενα βραχώδη ασβεστολιθικά τεμάχια

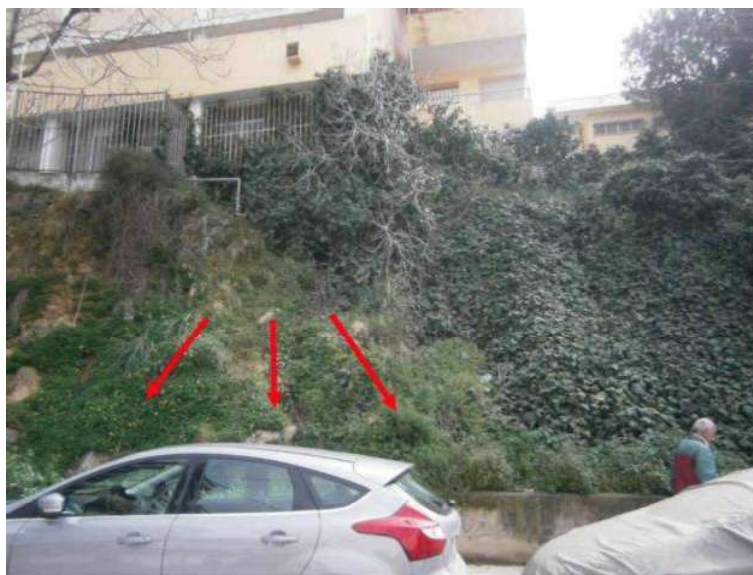
Φωτ. 5: Άποψη του δεύτερου τμήματος (συμβολή των οδών Πυθίας και Νικάνορος), διακρίνεται η πίσω πλευρά του σχολικού κτιρίου και η ζώνη των καταπτώσεων στην όψη του πρανούς.

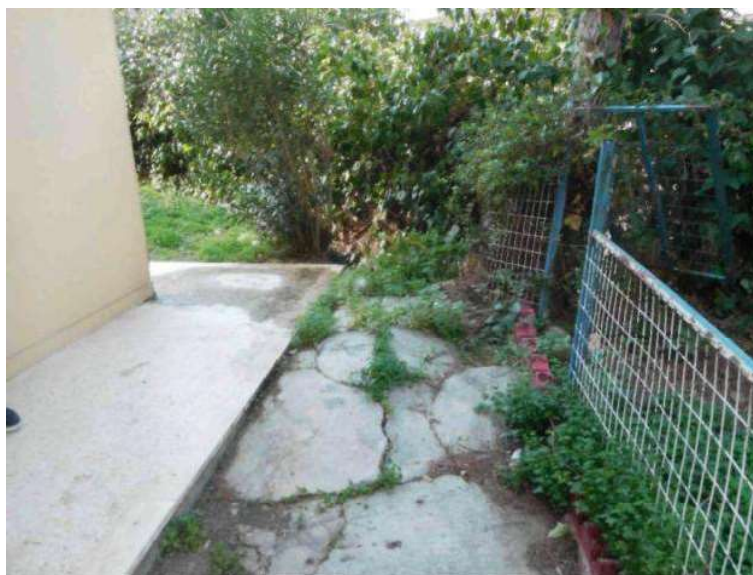
Φωτ. 6: Ρωγμές στον περιβάλλοντα χώρο του σχολικού κτιρίου, σε θέση ανάντη της οδού Νικάνορος.
