1. Αντικείμενο του Έργου

Αντικείμενο του Έργου είναι η μόνιμη αντιμετώπιση φαινομένων αστοχίας (ολισθήσεων, αποκολλήσεων και καταπτώσεων) βραχωδών και εδαφικών πρανών που δομούν την περιοχή της Αθήνας. Τα φαινόμενα αυτά εκδηλώνονται σε θέσεις όπου διέρχονται οχήματα και πεζοί, με αποτέλεσμα να μην διασφαλίζεται η πλήρης και ασφαλής κυκλοφορία τους. Επιπλέον στόχος είναι ο έλεγχος της γενικότερης ευστάθειας – ισορροπίας των προαναφερόμενων πρανών, ώστε να αναγνωριστούν και τυχόν επιπλέον περιοχές εν δυνάμει εκδήλωσης φαινομένων αστοχίας. Το παρόν έργο θα προτείνει και τεχνικές λύσεις αντιμετώπισης – περιορισμού – αποκατάστασης των φαινομένων αστοχίας που θέτουν σε κίνδυνο οχήματα και πεζούς.

2. ΓΕΩΛΟΓΙΚΟ ΠΛΑΙΣΙΟ ΤΗΣ ΕΥΡΥΤΕΡΗΣ ΠΕΡΙΟΧΗΣ ΤΩΝ ΠΡΑΝΩΝ

4. ΠΕΡΙΓΡΑΦΗ ΤΩΝ ΠΡΑΝΩΝ: ΤΕΧΝΙΚΟΓΕΩΛΟΓΙΚΕΣ ΣΥΝΘΗΚΕΣ – ΣΥΝΘΗΚΕΣ ΕΥΣΤΑΘΕΙΑΣ – ΜΕΤΡΑ ΠΡΟΣΤΑΣΙΑΣ

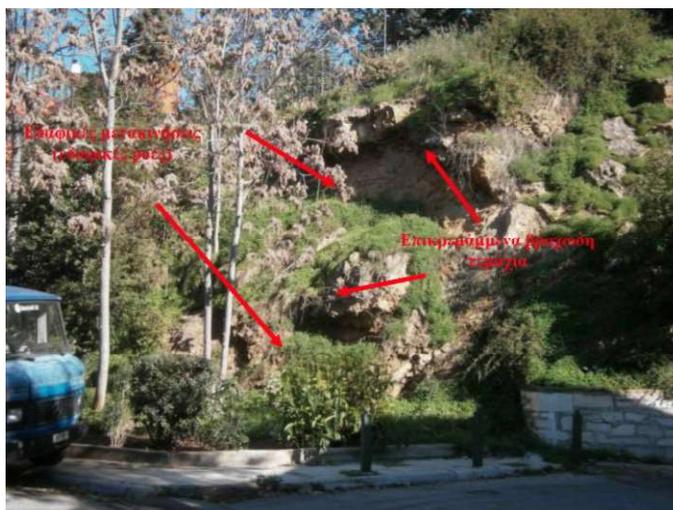
Φωτ. 1: Άποψη του ΒΑ/κού τμήματος του πρானούς, διακρίνονται τμήματα στα οποία έχουν εκδηλωθεί εδαφικές καταπτώσεις προκαλώντας ταυτόχρονα υποσκαφή σε γειτονικά βραχώδη τεμάχια.

Αναγνωρίστηκαν αστοχίες με τη μορφή εδαφικών ρωών ή μικρών ολισθήσεων καθώς και με τη μορφή ανατροπών ή βραχο-καταπτώσεων. Από τις επί τόπου παρατηρήσεις διαπιστώθηκε ότι πολύ πρόσφατα εκδηλώθηκαν μικρού όγκου ολισθήσεις εδαφικών υλικών καθώς και μικρού μεγέθους καταπτώσεις βραχωδών τεμαχίων.

Η περιοχή ενδιαφέροντος γεωλογικά εντάσσεται στο σχηματισμό των «σχιστόλιθων της Αθήνας», ο οποίος στη συγκεκριμένη θέση εμφανίζεται με σχιστολιθικούς και ψαμμιτικούς οριζόντες οι οποίοι περιβάλλουν τεμάχια ασβεστολιθων ποικίλου μεγέθους. Παρατηρήθηκαν δύο είδη αστοχιών, α) εδαφικές ροές στο πιο αποσθρωμένο τμήμα του σχηματισμού και β) καταπτώσεις βραχωδών τεμαχίων. Κάποιες χαρακτηριστικές απόψεις των τμημάτων του πρானούς που παρουσιάζουν προβλήματα καταπτώσεων παρουσιάζονται στις Φωτογραφίες 1 & 2.

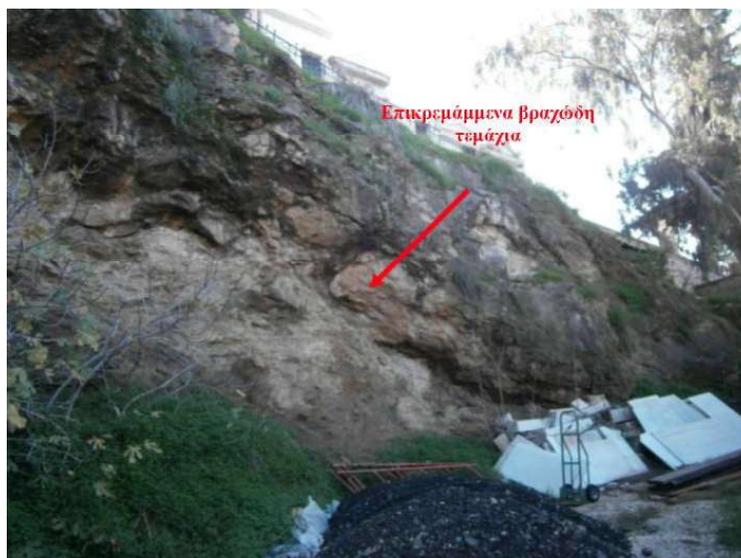
Φωτ. 2: Άποψη του ΝΑ/κού τμήματος του πρανούς, διακρίνονται τα επικρεμάμενα βραχώδη ασβεστολιθικά τεμάχια

Αξίζει να σημειωθεί ότι η ύπαρξη ρωγμών στο ΝΑ/κό τμήμα του πρανούς σε θέση γειτονικά με σειρά μνημάτων, είναι χαρακτηριστική της χαλάρωσης και της μετακίνησης που έχει υποστεί η βραχώμαζα σε αυτή την περιοχή.

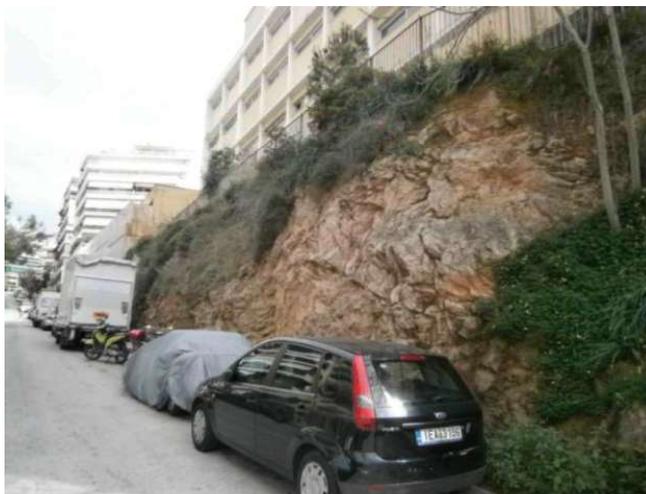
Φωτ. 3: Άποψη του πρώτου τμήματος επί της οδού Πυθίας στο οποίο θα πραγματοποιηθούν εκσκαφές για διαμόρφωση πεζοδρομίου, διακρίνεται η πίσω πλευρά του 39ου Λυκείου Αθήνας.

Το πρώτο τμήμα έχει διαμορφωθεί σε σύνθετο λιθολογικά σχηματισμό αποτελούμενο από Αθηναϊκό Σχιστόλιθο. Στο πρώτο τμήμα προβλέπεται να πραγματοποιηθούν εκσκαφές για μετακίνηση του πρανούς προς τα πίσω και διαμόρφωση πεζοδρομίου το οποίο θα αποτελεί συνέχεια των γειτονικών του τμημάτων (φωτ. 3), ενώ στο δεύτερο πρέπει να αντιμετωπιστούν προβλήματα εκδηλωμένων καταπτώσεων, όπως φαίνεται στις φωτογραφίες 4, 5 και 6, οι οποίες επηρεάζουν το υφιστάμενο σχολικό κτίριο και τον περιβάλλοντα χώρο βοηθητικών κτιριακών εγκαταστάσεων.

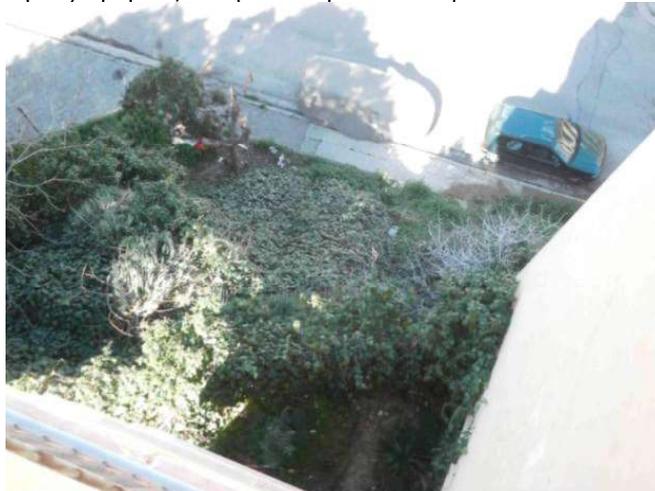
Φωτ. 4: Άποψη δευτέρου τμήματος στη συμβολή των οδών Νικάνορος και Πυθίας, θέση στην οποία η γωνία του σχολικού κτιρίου βρίσκεται επί του πρानούς (λήψη από πάνω).

Η μορφή του δεύτερου τμήματος, ως έχει σήμερα, είναι αποτέλεσμα διαδικασιών αποσάθρωσης της βραχώμαζας οι οποίες έχουν ως συνέπεια την οπισθοχώρηση του αρχικού πρανούς σε βαθμό που η σημερινή του κατάσταση να επηρεάζει άμεσα το κτίριο του Λυκείου. Για την αποκατάσταση της επικινδυνότητας της θέσης απαιτείται να διερευνηθεί η αποτελεσματικότητα της κατασκευής τοίχου αντιστήριξης ποδός ο οποίος θα ανασχέσει τη διαδικασία αποσάθρωσης και ολισθήσεων. Ανάντη του τοίχου αντιστήριξης θα διερευνηθεί η απαίτηση ενίσχυσης του εδάφους θεμελίωσης του κτιρίου περί τη γωνία αυτού μέσω μιας ίσως αγκυρωμένης δοκού ωπλισμένου σκυροδέματος. Η κατασκευή μιας τέτοιας ενίσχυσης θα παράσχει περαιτέρω εξασφάλιση στο έδαφος όπου μεταφέρονται οι τάσεις από τις θεμελιώσεις του κτιρίου σε μια

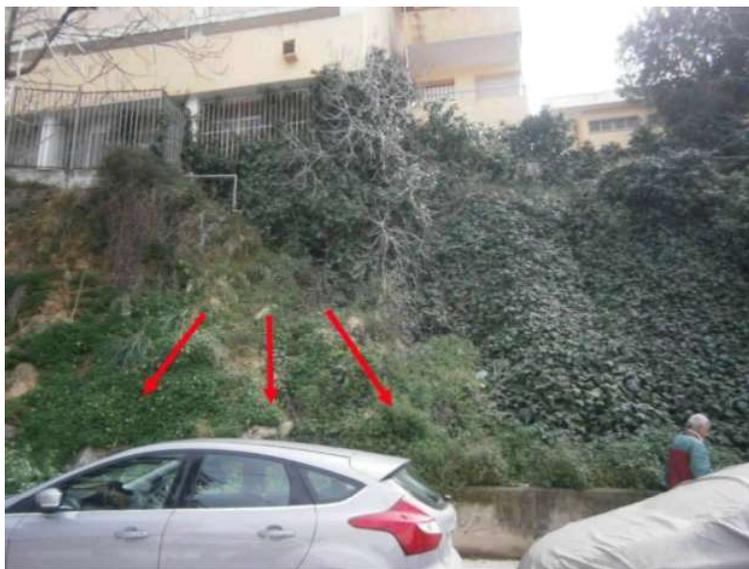
Φωτ. 5: Άποψη του δεύτερου τμήματος (συμβολή των οδών Πυθίας και Νικάνορος), διακρίνεται η πίσω πλευρά του σχολικού κτιρίου και η ζώνη των καταπτώσεων στην όψη του πρανούς.

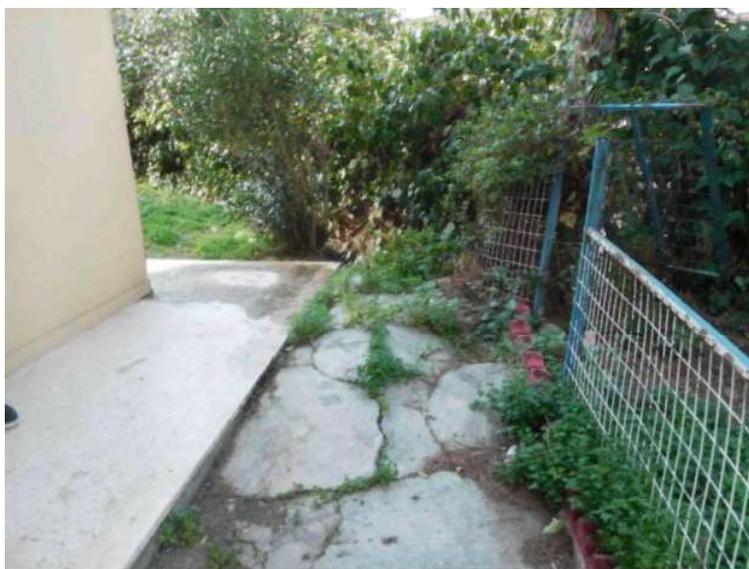
Φωτ. 6: Ρωγμές στον περιβάλλοντα χώρο του σχολικού κτιρίου, σε θέση ανάντη της οδού Νικάνορος,

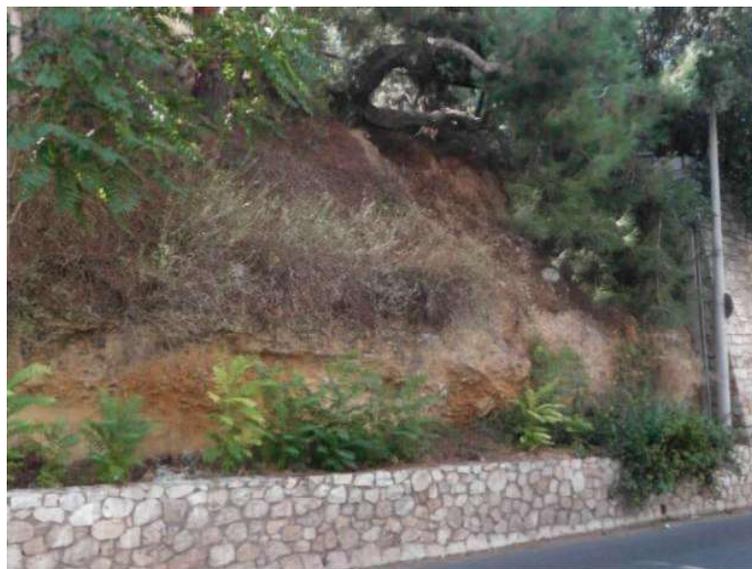
Φωτ. 7: Θέση πρηνούς επί της οδού Σαρανταπήχου, το οποίο παρουσιάζει ενδείξεις εδαφικών ασταθειών.

Πρόκειται για πρανές συνολικού μήκους περί τα 25-30m και μέσου ύψους περί τα 5 - 6m, το οποίο έχει διαμορφωθεί σε εμφάνιση συνεκτικών πλευρικών κορημάτων ενώ στη βάση του, για μικρό ύψος, εμφανίζεται Αθηναϊκός σχιστόλιθος.

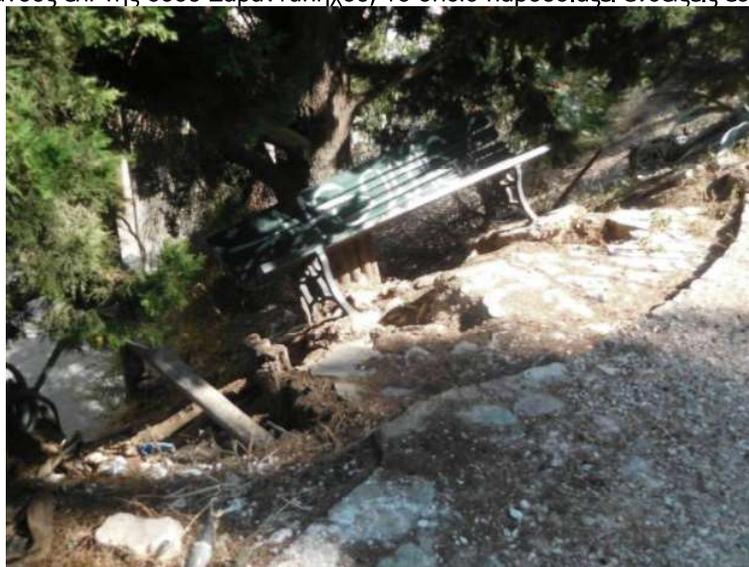
Φωτ. 8: Ενδείξεις εδαφικής αστάθειας στο ανώτερο τμήμα του πρηνούς επί της οδού Σαρανταπήχου.

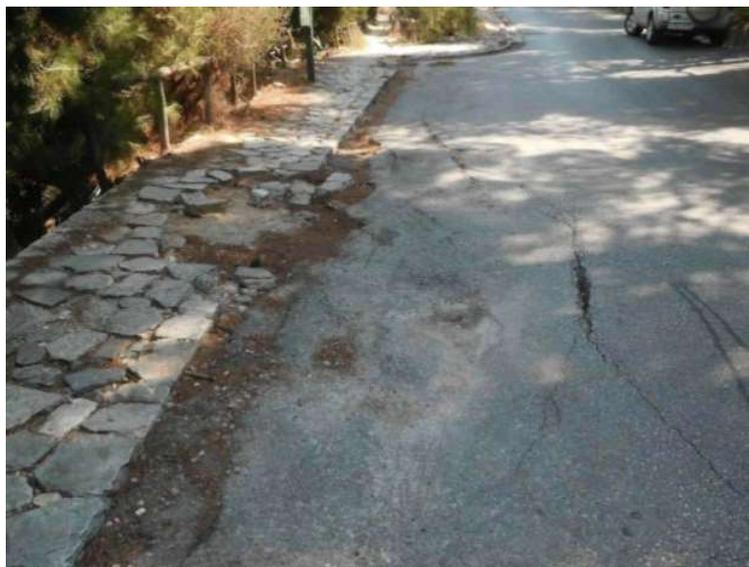
Φωτ. 9: Ρωγμή - άνω όριο εδαφικής αστάθειας.

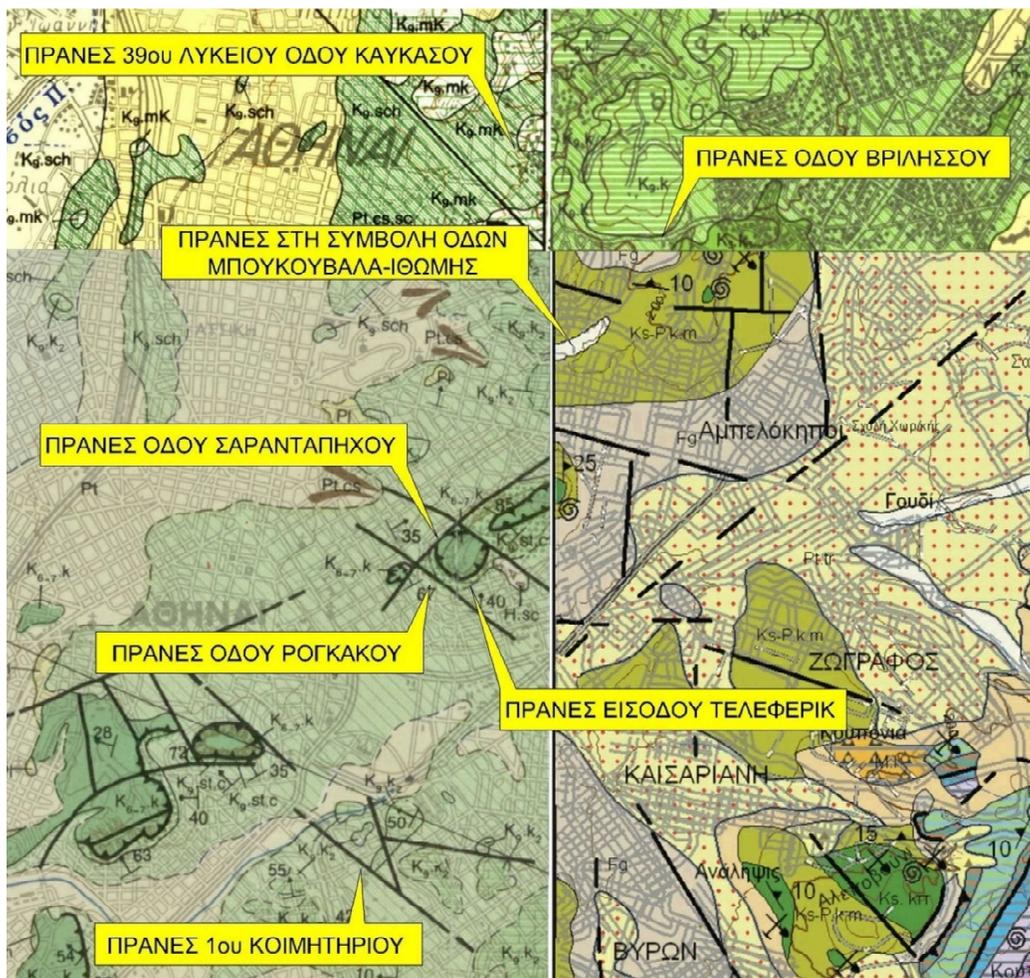
Εικ.2. Απόσπασμα γενικού γεωλογικού χάρτη της ευρύτερης περιοχής μελέτης (Ι.Γ.Μ.Ε. Φ.Χ.1:50.000 Αθήνα-Πειραιάς, Αθήνα-Ελευσίνα, Κηφισιά, Κορωπί-Πλάκα). Συμβολισμοί: k: ασβεστόλιθοι, sch: “Αθηναϊκοί Σχιστόλιθοι”.

- ασβεστολίθους που διαμορφώνουν τα λοφώδη ανάγλυφα της Αθήνας και βρίσκονται γενικά τεκτονικά τοποθετημένοι επί της υποκείμενης ενότητας.
- σχιστολίθους, ευρέως γνωστούς ως “Σχιστόλιθοι Αθηνών”, που περιλαμβάνουν ενστρώσεις / παρεμβολές ψαμμιτών, μαργών, λατυπτοπαγών και ανακρυσταλλωμένων ασβεστολίθων.

Και οι δύο σχηματισμοί κατά θέσεις καλύπτονται από πρόσφατες αποθέσεις αλλουβιακών ριπιδίων – κορηματικών υλικών, χαλικώδους έως αργιλο-αμμώδους σύστασης.

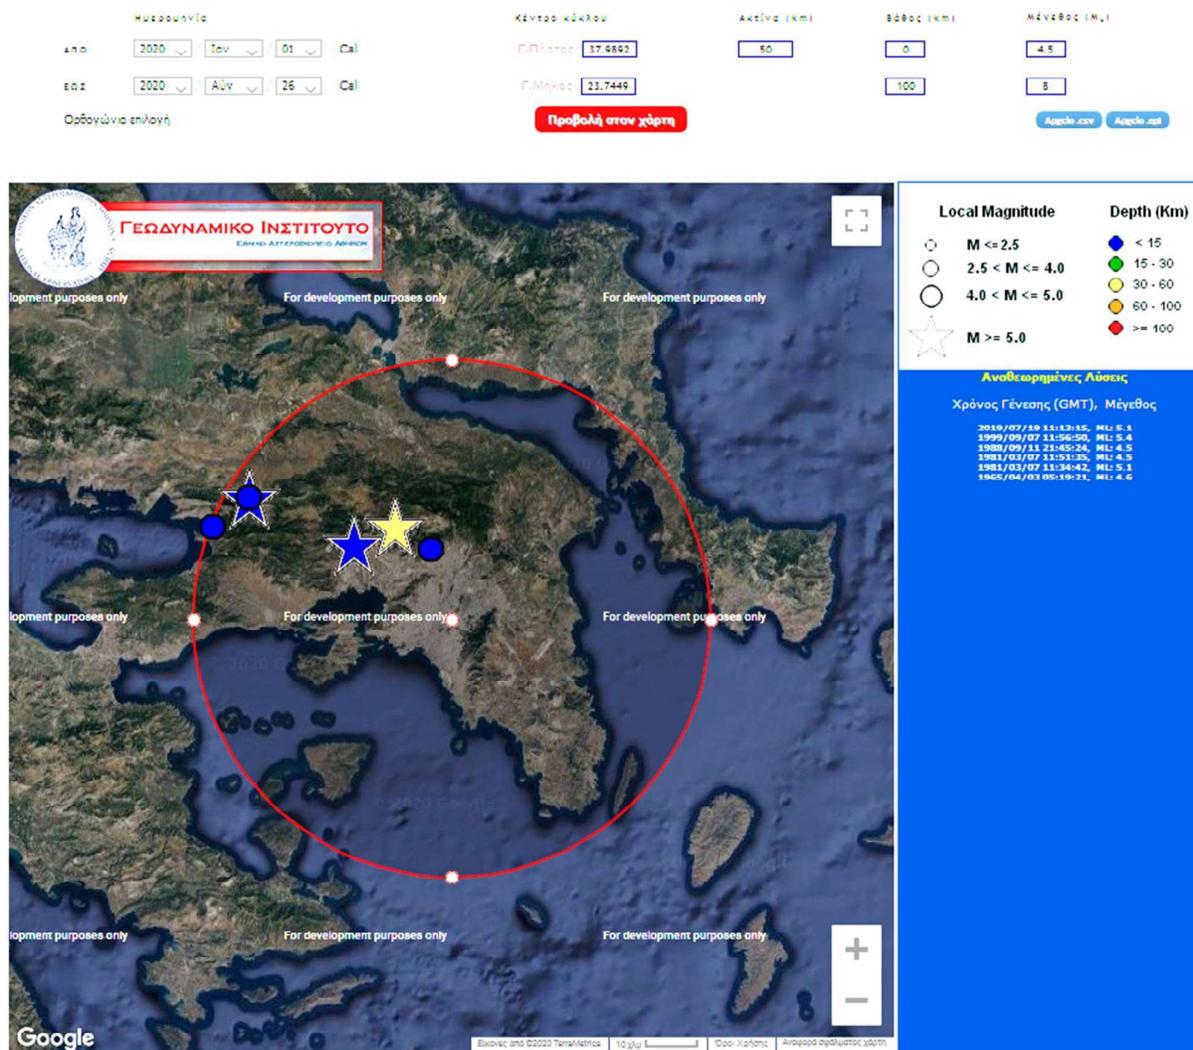
Εικ.3. Χάρτης κατανομής σεισμικών επικέντρων μεγέθους $4.5 \leq M_L \leq 8.0$, με βάθος έως 100km και σε ακτίνα ≈ 50 km από το Έργο, για το χρονικό διάστημα 01/01/1964 – 26/08/2020 (Κατάλογος Αστεροσκοπείου Αθηνών) (<http://www.gein.noa.gr/el/seismikotita/xartes>).

Όμως, αυτές οι σεισμικές πηγές θεωρείται ότι πρακτικά δεν επηρεάζουν το Έργο, καθόσον σύμφωνα με τις αποδεκτές εμπειρικές σχέσεις απόσβεσης, η ενδεχόμενη εδαφική σεισμική επιτάχυνσή τους θα εξασθενήσει σημαντικά.

Συνεπώς, καταρχήν δεν προκύπτουν ιδιαίτεροι κίνδυνοι από σεισμοτεκτονική δραστηριότητα.

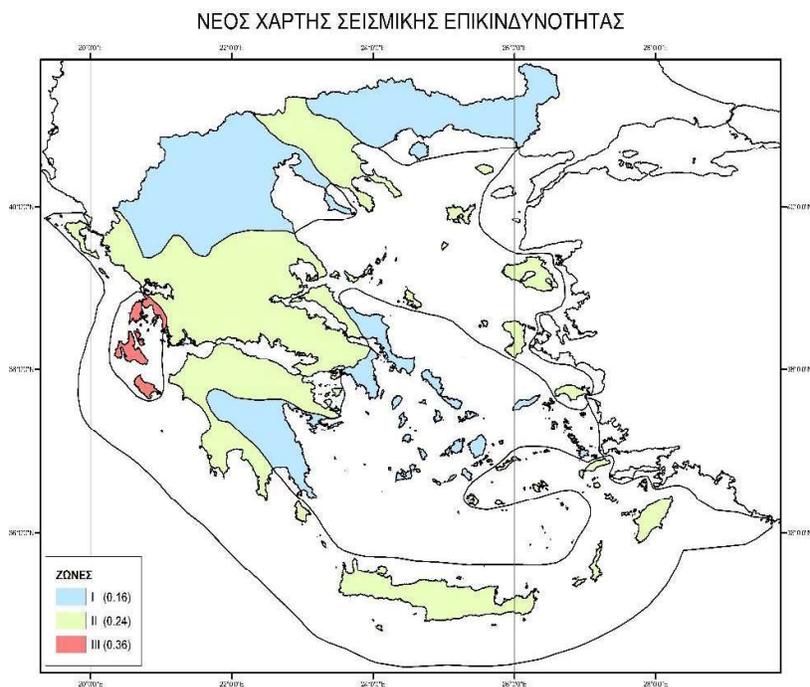
Εικ.4. Ζώνες σεισμικής επικινδυνότητας Ελληνικού χώρου (Ε.Α.Κ. - τροποποιημένος ΦΕΚ1154/03).

Στην παραπάνω άποψη, περί μη ιδιαίτερων κινδύνων από σεισμοτεκτονική δραστηριότητα, συνηγορεί και το γεγονός ότι σύμφωνα με τον ΕΑΚ-2000 και τις τροποποιήσεις του (ΦΕΚ 1154/12-8-2003), η περιοχή μελέτης κατατάσσεται στη ζώνη σεισμικής επικινδυνότητας II (μέση σεισμική επικινδυνότητα) (Εικ.4). Για τη ζώνη II η εδαφική επιτάχυνση προσδιορίζεται σε 0.24g και αυτή προτείνεται για τον ασφαλέστερο σχεδιασμό του Έργου.

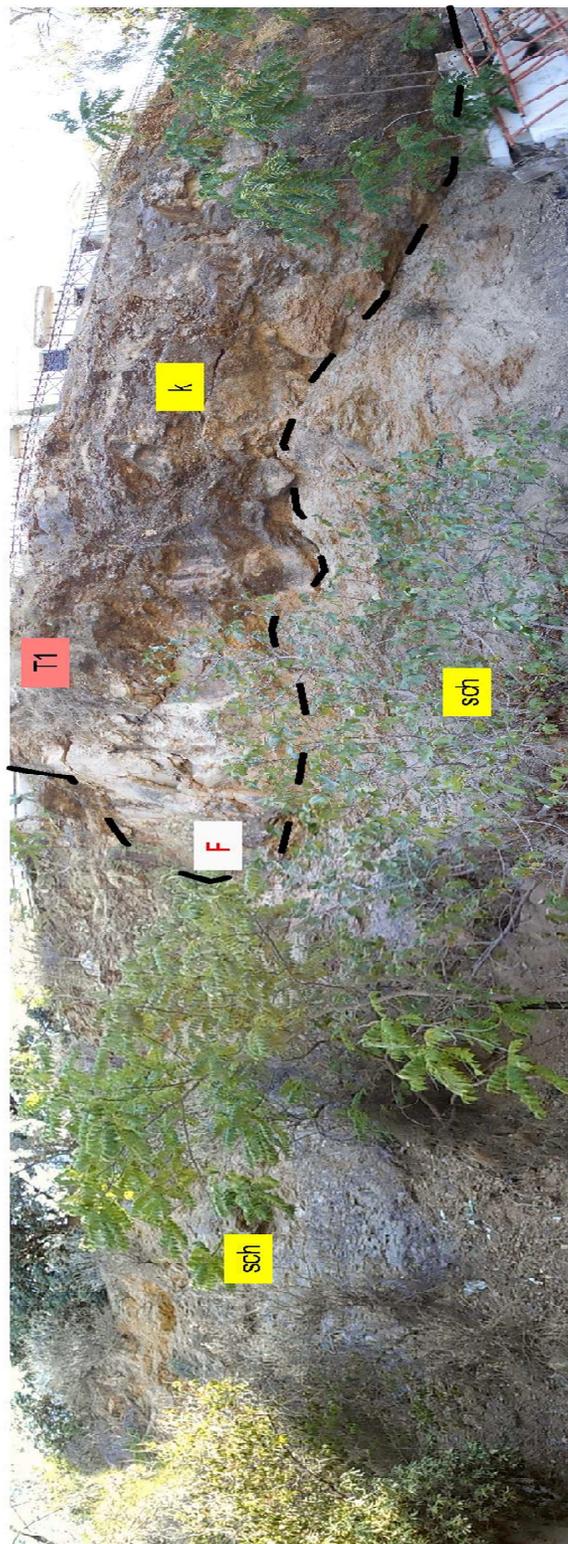
Φωτ.1. Άποψη του πρανούς Α1. Συμβολισμοί: k: ασβεστόλιθος, sch: σχιστόλιθος, F: ρήγμα, T1: επισφαλές ασβεστολιθικό τέμαχος, διακεκομμένη γραμμή: γεωλογικό όριο.

Η πλευρική συνέχεια των ασβεστολίθων διακόπτεται από ρηξιγενή ζώνη με σχεδόν κατακόρυφες ΒΒΔ/κές κλίσεις. Η ζώνη αυτή βρίσκεται περί τα 15m από το ανατολικό άκρο του πρανούς, με συνέπεια να φέρνει πλευρικά ασβεστολίθους και σχιστόλιθους κατά μήκος της στέψης του.

Επιπλέον, κατά μήκος του πόδα του πρανούς απαντάται συσσώρευση υλικών απόπλυσης αμμοχαλικώδους σύστασης μέσου πάχους <0.50m.

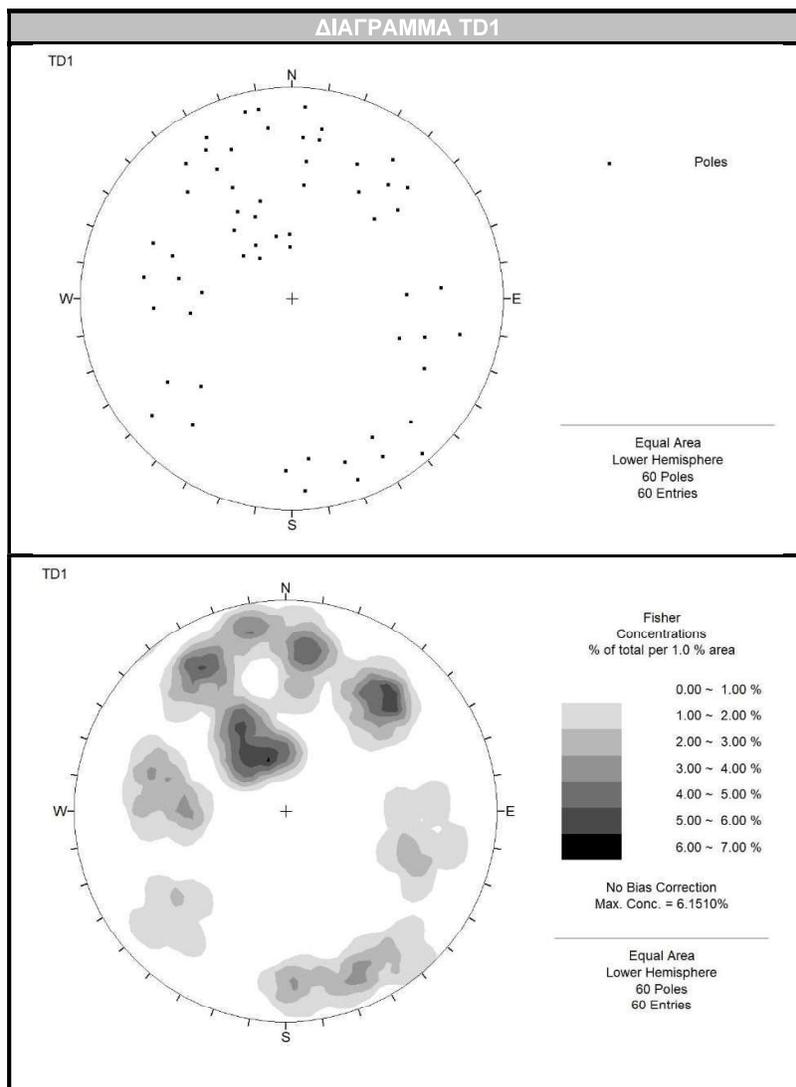
Εικ.5. TD1: Πολικές προβολές - Στατιστική Επεξεργασία (Κύριες δέσμες) Ασυνεχειών.

Τα αποτελέσματα της μικροτεκτονικής ανάλυσης που έγινε με το πρόγραμμα DIPS της Rocscience δίνονται παραστατικά στη συνέχεια (Εικ.5, Πίνακας II):

ΜΕΓΙΣΤΕΣ ΣΥΓΚΕΝΤΡΩΣΕΙΣ ΑΣΥΝΕΧΕΙΩΝ		
ΠΡΟΣΑΝΑΤΟΛΙΣΜΟΣ	ΠΟΣΟΣΤΟ (%) ΣΤΟ ΔΙΑΓΡΑΜΜΑ	ΕΙΔΟΣ ΑΣΥΝΕΧΕΙΩΝ
1: 24/151	6-7	Σχιστότητα
2: 62/222	5-6	Διακλάσεις
3: 66/149	5-6	Διακλάσεις
4: 65/186	4-5	Διακλάσεις - Σχιστότητα
5: 72/335	3-4	Διακλάσεις - Ρήγματα

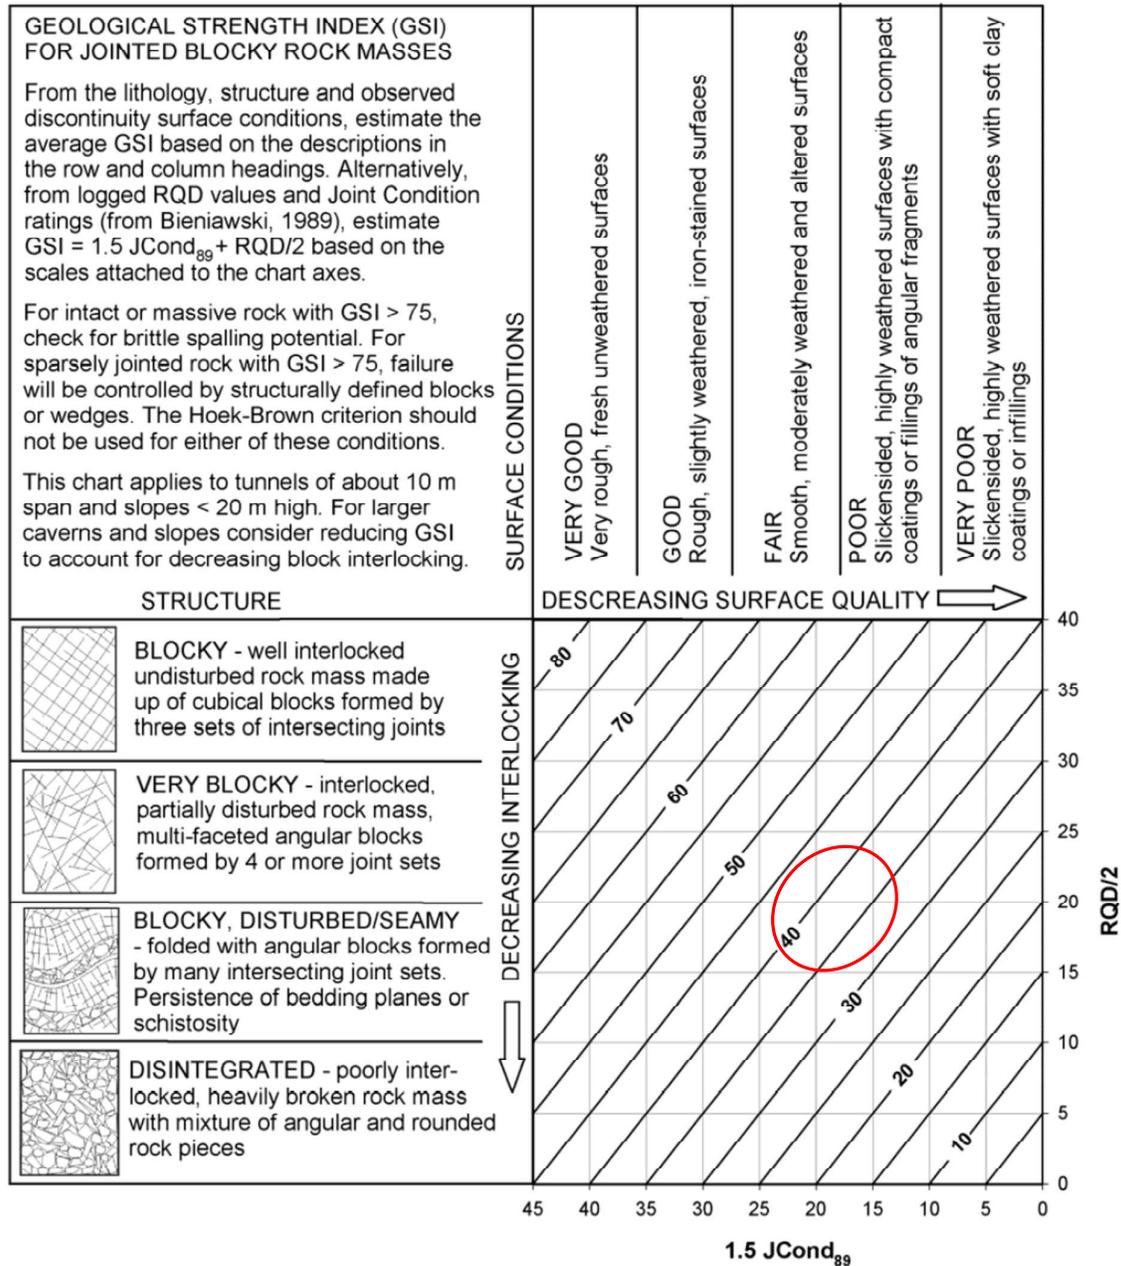
Εικ.6. Διάγραμμα Ταξινόμησης Βραχομάζας κατά GSI.

Πρόκειται επομένως για πτωχής έως μέτριας ποιότητας βραχομάζα.

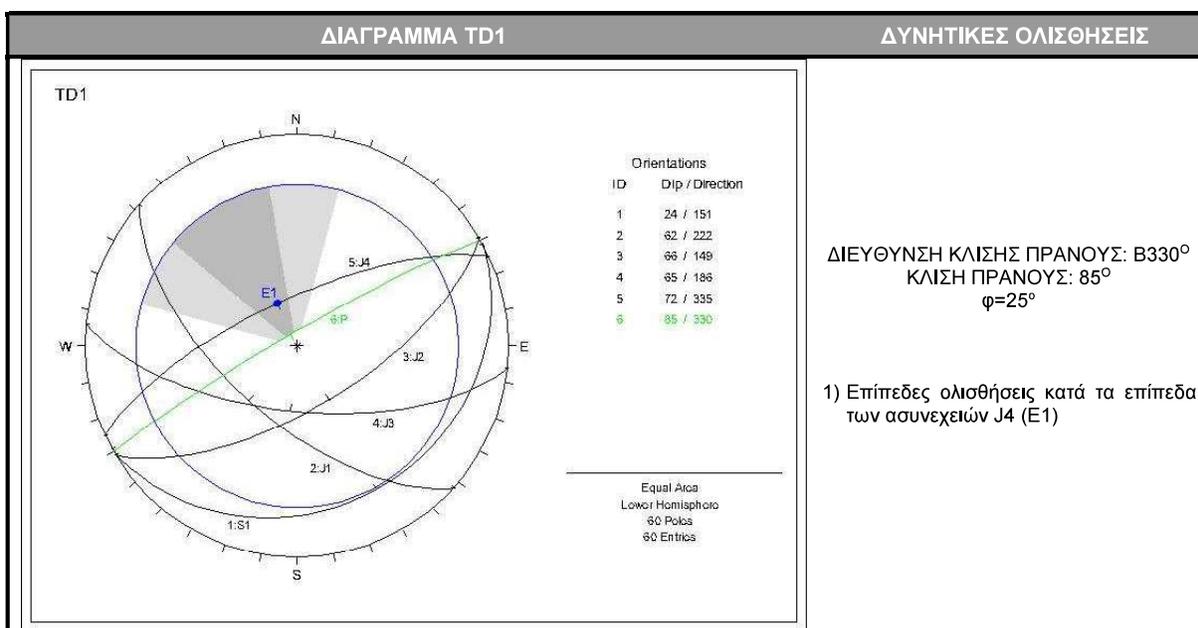
Εικ.7. Αποτελέσματα Ελέγχου Δυνητικών Ολισθήσεων.

Στο κεφάλαιο αυτό γίνεται έλεγχος της δυνητικής αστάθειας του πρανούς έναντι επίπεδης ολισθήσεως, σφηνοειδούς αποκολλήσεως και ανατροπής. Ο έλεγχος πραγματοποιήθηκε με γραφική επίλυση του προγράμματος DIPS της Rocscience και στα εισαγόμενα περιλαμβάνονται (Εικ.7):

- οι μέγιστες συγκεντρώσεις των ασυνεχιών των πρανών, όπως προέκυψαν από τη στατιστική επεξεργασία των δεδομένων του προσανατολισμού τους.
- η κλίση του πρανούς, και
- γωνία τριβής ασυνεχιών: 25°

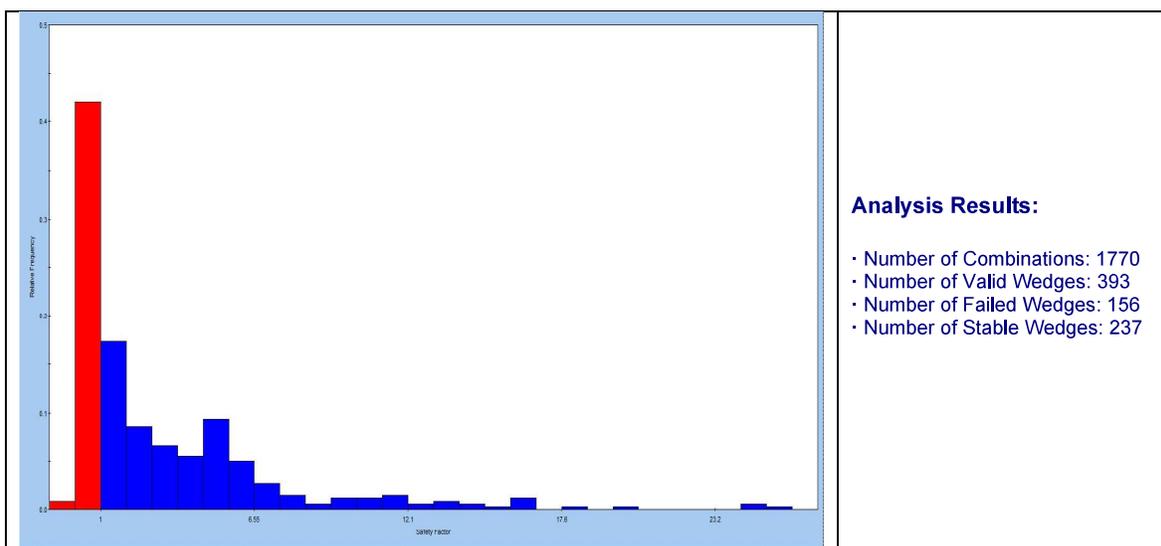
Εικ.8. Διάγραμμα ενδεικτικό της πιθανότητας εκδήλωσης αστοχιών του πρανούς.

Η προσομοίωση αυτή έγινε με κριτήριο αστοχίας κατά Barton - Bandis για το δυσμενέστερο σενάριο με τις παρακάτω παραμέτρους (Εικ.8):

- JRC: 7
- JCS: 5000t/m²
- γωνία τριβής ασυνεχειών: 25°
- πλήρωση των ασυνεχειών με νερό κατά 10%
- με σεισμική φόρτιση 0.24g

Από την εξέταση του παραπάνω διαγράμματος προκύπτει ότι οι ασυνέχειες του πετρώματος σχηματίζουν 393 επιφάνειες ολισθησης, από τις οποίες αστοχούν οι 156. Δηλαδή προκύπτει πιθανότητα εκδήλωσης αστοχίας της τάξης του 40% που υπερβαίνει κατά πολύ την αποδεκτή τιμή επικινδυνότητας του 0.1-10% για έργα παρόμοιας κατηγορίας (Καββαδάς Μ. 2010, <https://www.slideserve.com/cora/4959055>).

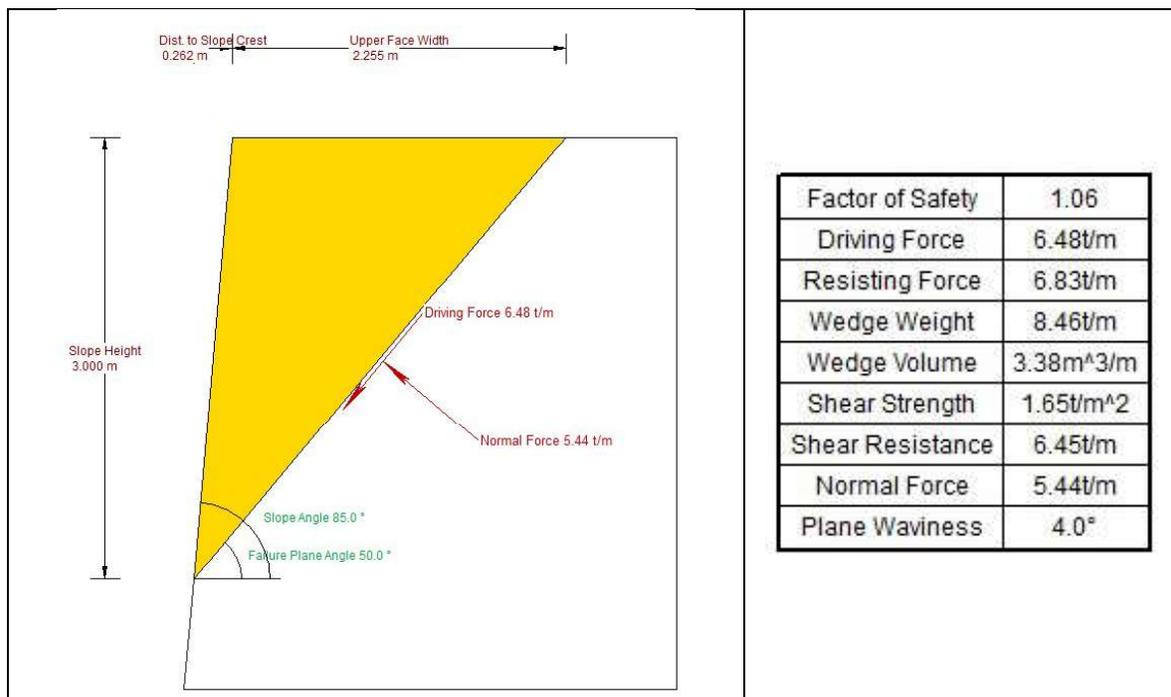
Εικ.9. Επίλυση του συντελεστή ασφάλειας του ασβεστολιθικού όγκου T1.

Ο υπολογισμός έγινε με το πρόγραμμα RocPlane της Rocscience για κριτήριο αστοχίας κατά Barton-Bandis και προσδιορισμική (deterministic) προσέγγιση, με τις παρακάτω παραμέτρους:

- JRC: 7
- JCS: 5000t/m^2
- γωνία τριβής ασυνεχειών: 25°

Για την προστασία από τυχόν κατάπτωση του τεμάχους T1 απαιτούνται μέτρα σταθεροποίησης in situ και σε καμία περίπτωση καθαίρεση, διότι αυτή θα προκαλούσε βλάβες στα Μνήματα του Κοιμητηρίου που βρίσκονται σε άμεση γειτονία με τη στέψη του πρανούς (Φωτ.2).

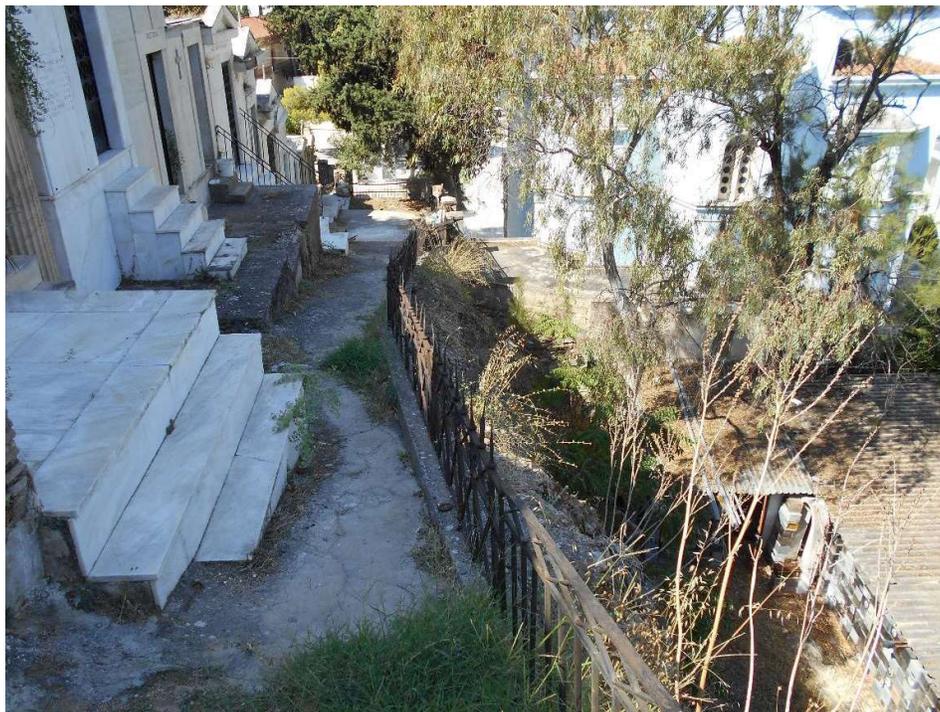
Φωτ.2. Άποψη της στέψης του πρανούς όπου φαίνεται ότι τα Μνήματα σχεδόν εφάπτονται με αυτήν.

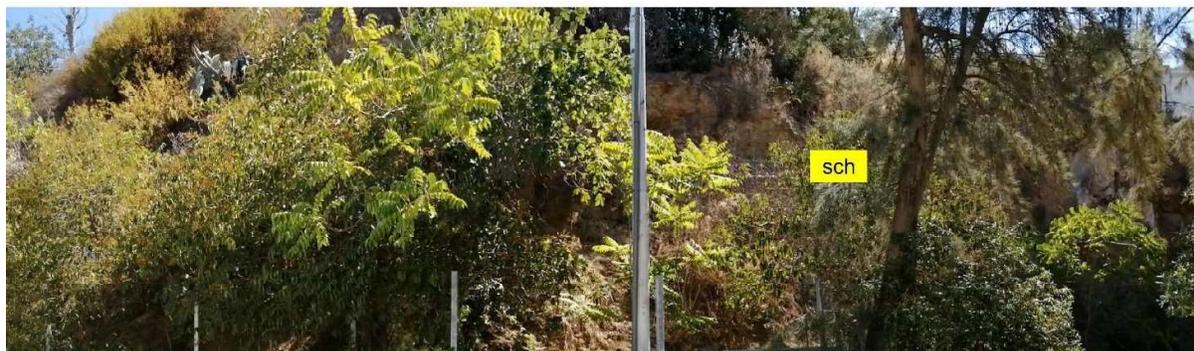
Φωτ.3. Άποψη του νότιου τμήματος του πρανούς Β1. Συμβολισμοί. sch: σχιστόλιθος.

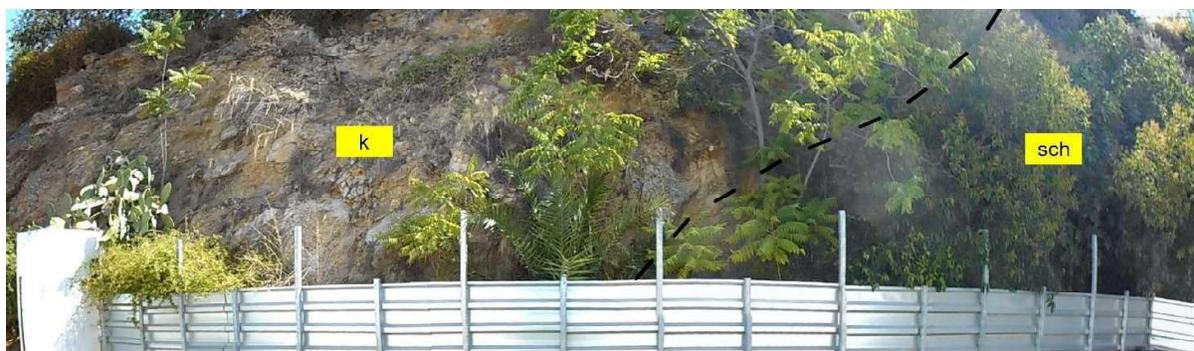
Φωτ.4. Άποψη του κεντρικού τμήματος του πρανούς Β1. Συμβολισμοί. k: ασβεστόλιθος, sch: σχιστόλιθος, διακεκομμένη γραμμή: γεωλογικό όριο.

- μια ανώτερη ενότητα σχιστολίθων στο βόρειο τμήμα του πρανούς,
- μια ενδιάμεση ενότητα έντονα διαρρηγμένων, παχυστρωματωδών έως άστρωτων ασβεστολίθων, πάχους $\approx 5\text{m}$ στο μεσαίο τμήμα του πρανούς, και
- μια κατώτερη ενότητα σχιστολίθων στο νότιο τμήμα του πρανούς.

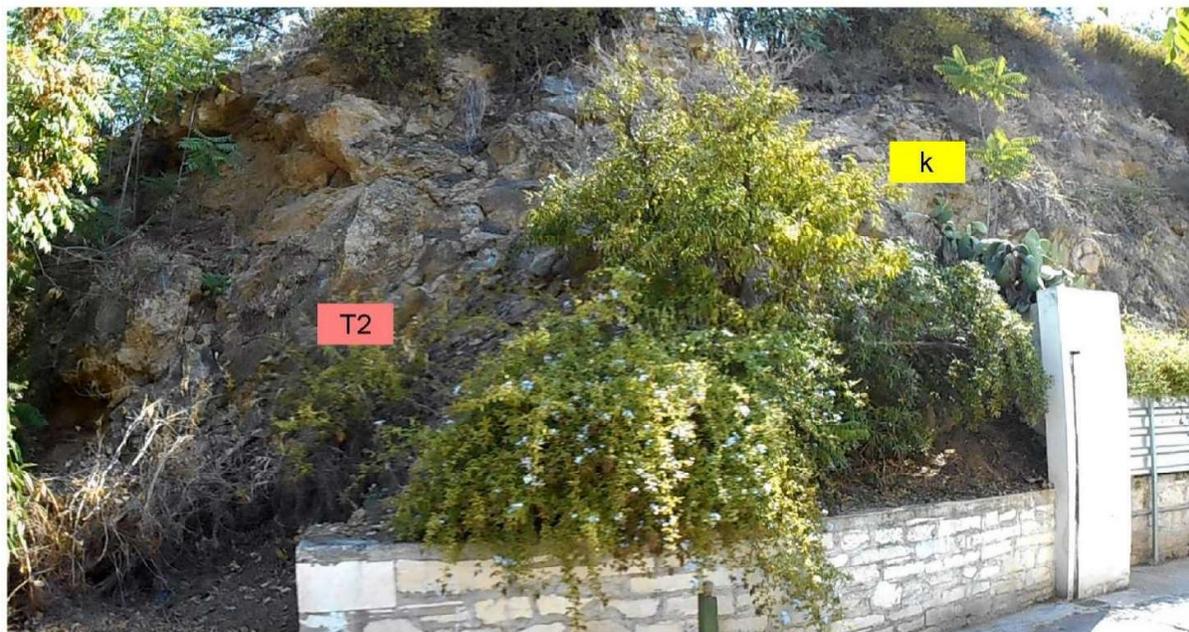
Φωτ.5. Άποψη του βόρειου τμήματος του πρανούς Β1. Συμβολισμοί. k: ασβεστόλιθος, T2: επισφαλές τμήμα βραχομάζας ασβεστολίθων.

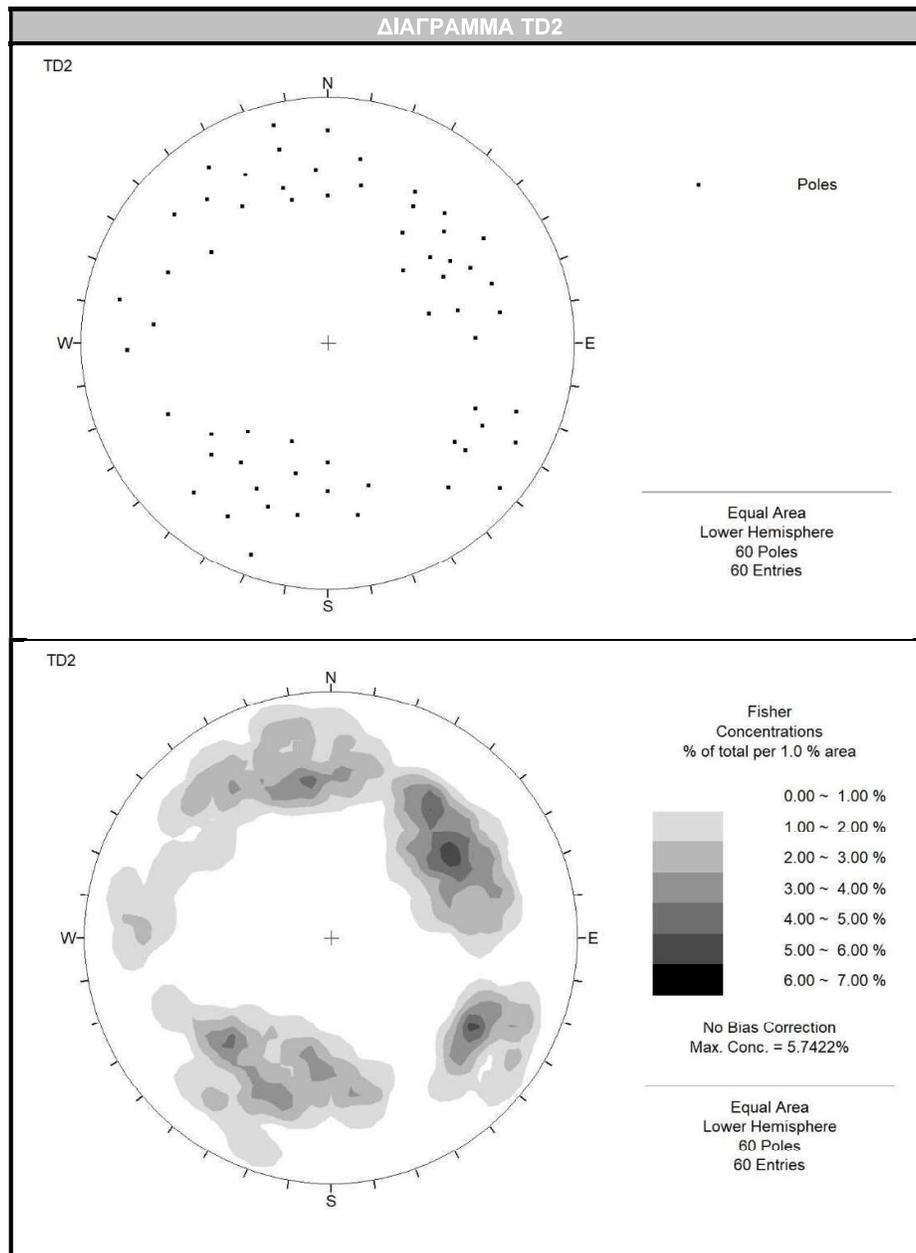
Εικ.10. TD2: Πολικές προβολές - Στατιστική Επεξεργασία (Κύριες δέσμες) Ασυνεχειών.

Τα αποτελέσματα της μικροτεκτονικής ανάλυσης που έγινε με το πρόγραμμα DIPS της Rocscience δίνονται παραστατικά στη συνέχεια (Εικ.10, Πίνακας III):

ΜΕΓΙΣΤΕΣ ΣΥΓΚΕΝΤΡΩΣΕΙΣ ΑΣΥΝΕΧΕΙΩΝ		
ΠΡΟΣΑΝΑΤΟΛΙΣΜΟΣ	ΠΟΣΟΣΤΟ (%) ΣΤΟ ΔΙΑΓΡΑΜΜΑ	ΕΙΔΟΣ ΑΣΥΝΕΧΕΙΩΝ
1: 49/236	5-6	Διακλάσεις
2: 53/171	4-5	Διακλάσεις
3: 56/302	5-6	Διακλάσεις
4: 47/042	4-5	Σχιστότητα - Διακλάσεις

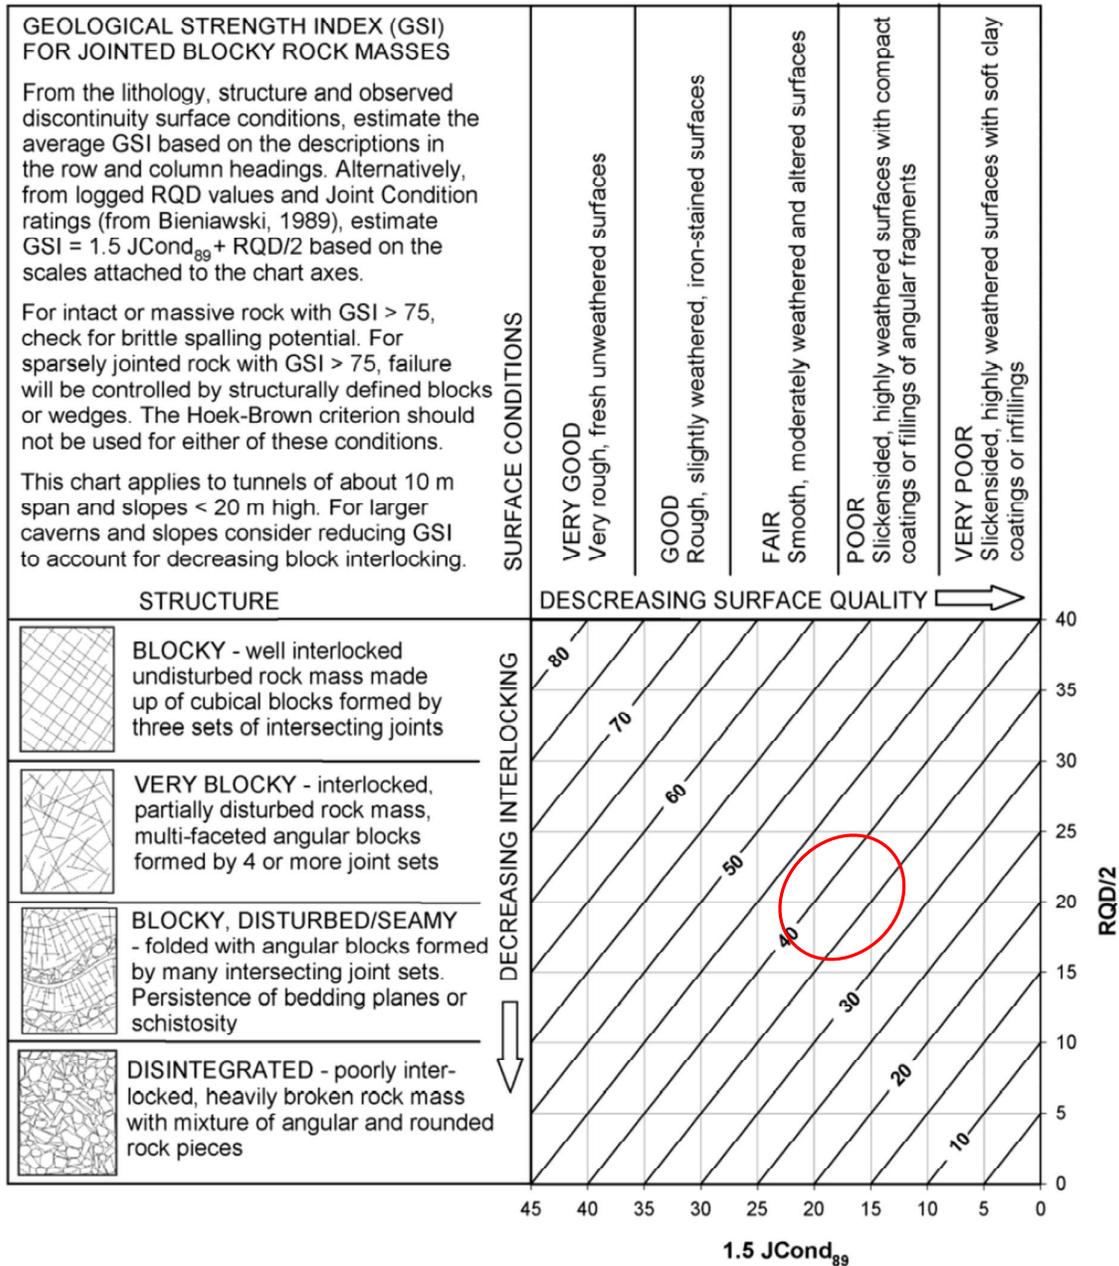
Εικ.11. Διάγραμμα Ταξινόμησης Βραχομάζας κατά GSI.

Πρόκειται επομένως για πτωχής έως μέτριας ποιότητας βραχομάζα.

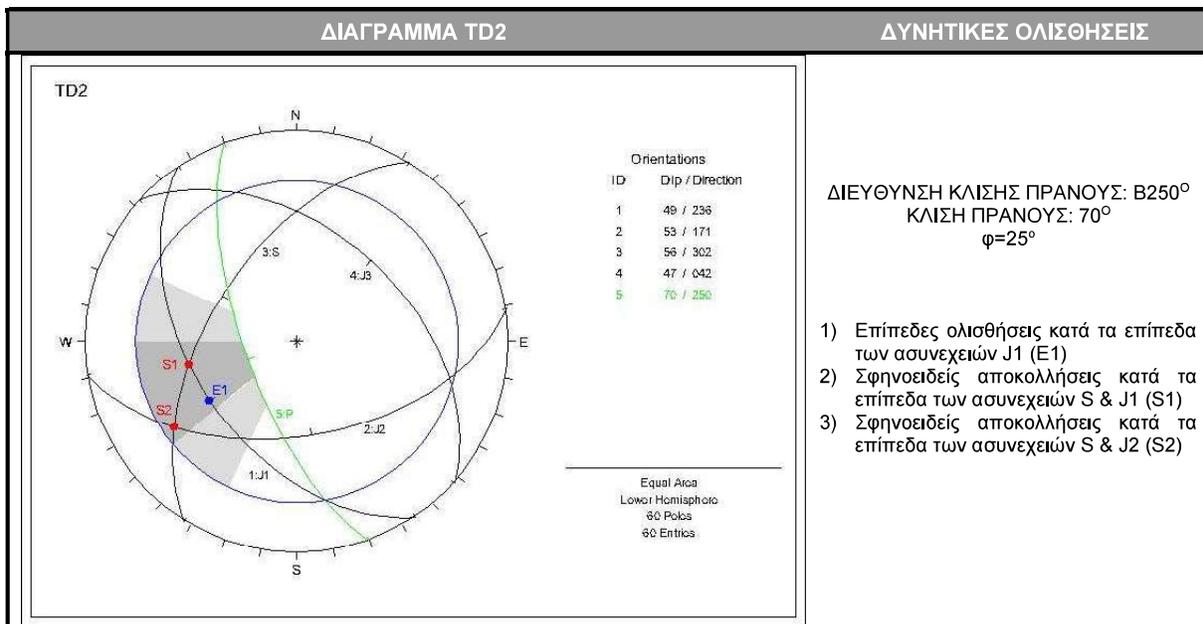
Εικ.12. Αποτελέσματα Ελέγχου Δυνητικών Ολισθήσεων.

Στο κεφάλαιο αυτό γίνεται έλεγχος της δυνητικής αστάθειας του πρανούς έναντι επίπεδης ολίσθησης, σφηνοειδούς αποκολλήσεως και ανατροπής. Ο έλεγχος πραγματοποιήθηκε με γραφική επίλυση του προγράμματος DIPS της Rocscience και στα εισαγόμενα περιλαμβάνονται (Εικ.12):

- οι μέγιστες συγκεντρώσεις των ασυνεχειών των πρανών, όπως προέκυψαν από τη στατιστική επεξεργασία των δεδομένων του προσανατολισμού τους.
- η κλίση του πρανούς, και
- γωνία τριβής ασυνεχειών: 25°

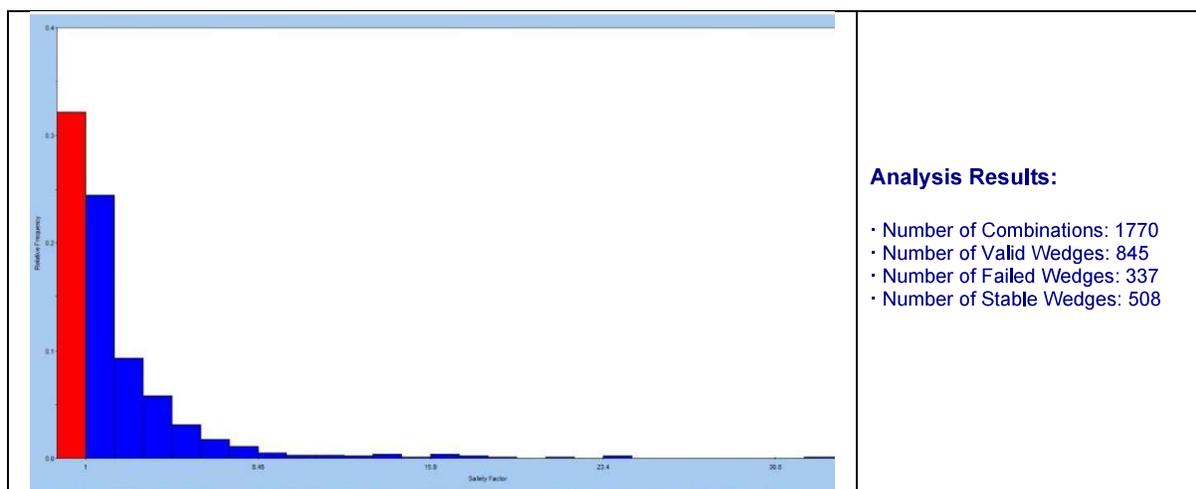
Εικ.13. Διάγραμμα ενδεικτικό της πιθανότητας εκδήλωσης αστοχιών του πρανούς.

Η προσομοίωση αυτή έγινε με κριτήριο αστοχίας κατά Barton - Bandis για το δυσμενέστερο σενάριο με τις παρακάτω παραμέτρους (Εικ.13):

- JRC: 7
- JCS: 5000t/m²
- γωνία τριβής ασυνεχειών: 25^ο
- πλήρωση των ασυνεχειών με νερό κατά 10%
- με σεισμική φόρτιση 0.24g

Από την εξέταση του παραπάνω διαγράμματος προκύπτει ότι οι ασυνέχειες του πετρώματος σχηματίζουν 845 επιφάνειες ολίσθησης, από τις οποίες αστοχούν οι 337. Δηλαδή προκύπτει μια πιθανότητα εκδήλωσης αστοχίας της τάξης του 40% που υπερβαίνει κατά πολύ την αποδεκτή τιμή επικινδυνότητας του 0.1-10% για έργα παρόμοιας κατηγορίας (Καβαδάς Μ. 2010, <https://www.slideserve.com/cora/4959055>).
