#### 4.2. ΠΡΑΝΕΣ ΣΤΟ 39ο ΛΥΚΕΙΟ ΤΟΥ ΔΗΜΟΥ ΑΘΗΝΑΙΩΝ ΕΠΙ ΤΗΣ ΟΔΟΥ ΚΑΥΚΑΣΟΥ ΣΤΗΝ ΑΝΩ ΚΥΨΕΛΗ

ΜΕΛΕΤΗ ΑΝΤΙΜΕΤΩΠΙΣΗΣ ΚΑΤΑΠΤΩΣΕΩΝ ΠΡΑΝΩΝ ΣΕ ΟΛΕΣ ΤΙΣ ΔΗΜΟΤΙΚΕΣ ΚΟΙΝΟΤΗΤΕΣ ΤΟΥ ΔΗΜΟΥ ΑΘΗΝΑΙΩΝ

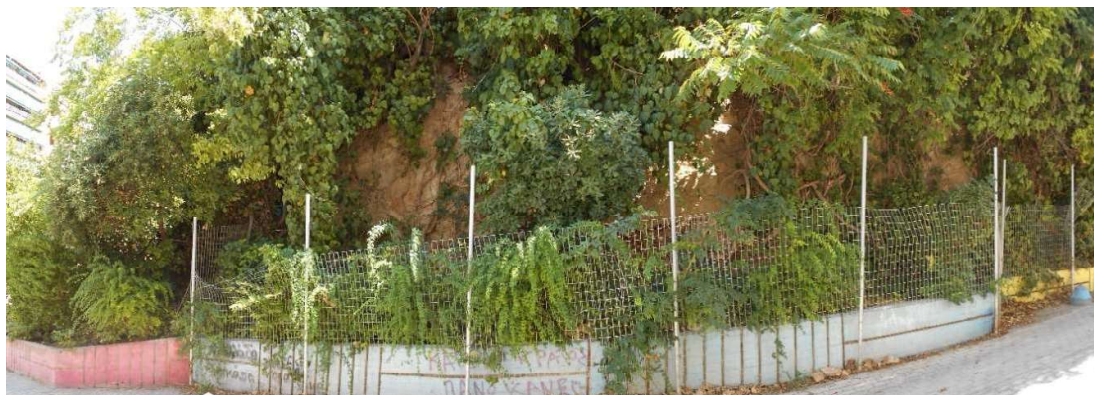
Φωτ.9. Άποψη του βόρειου τμήματος του πρανούς Β2.

- το βόρειο κατακόρυφο τμήμα του πρανούς φαίνεται ευσταθές. Όμως σε πολύ μικρή απόσταση από τη στέψη του πρανούς έχουν εκδηλωθεί μικρής κλίμακας εδαφικές αστάθειες σε διάδρομο του προαύλιου χώρου του Σχολείου (Φωτ.12). Οι τελευταίες είναι αμφίβολο ότι προαναγγέλλουν αστάθεια του πρανούς ή οφείλονται σε ελλιπή κατασκευή.

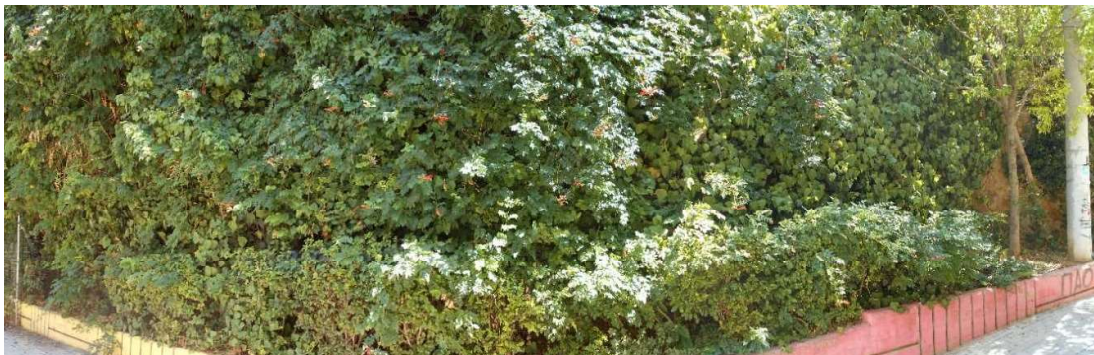
Φωτ.10. Άποψη του κεντρικού τμήματος του πρανούς Β2.

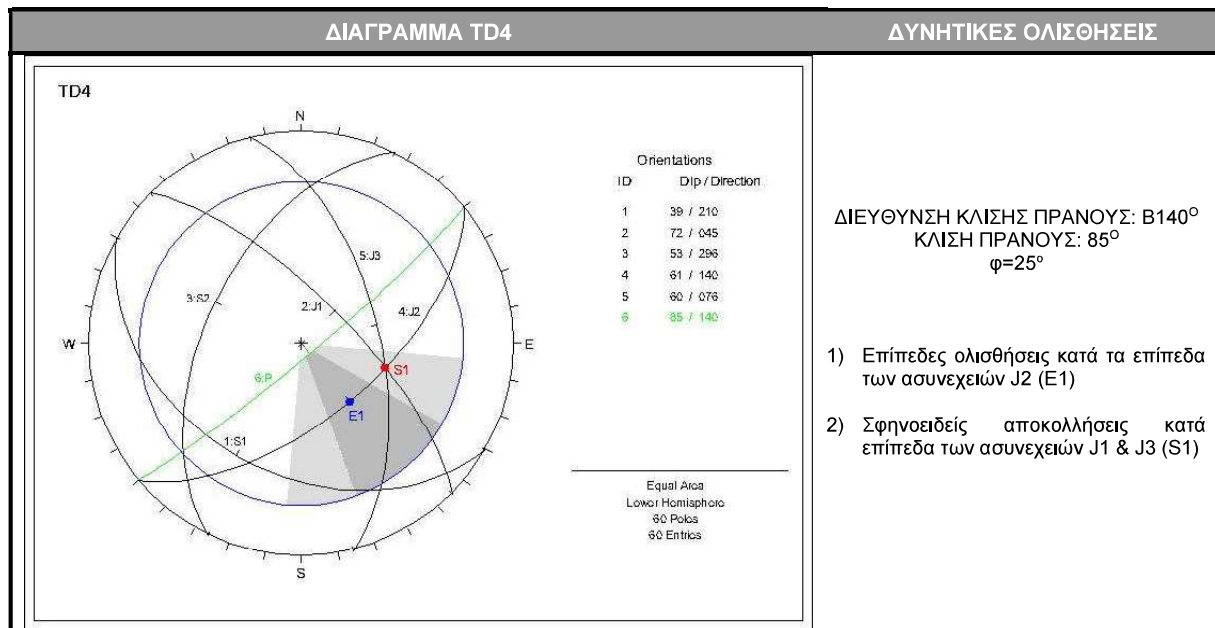
Εικ.34. Αποτελέσματα Ελέγχου Δυνητικών Ολισθήσεων.

Στο κεφάλαιο αυτό γίνεται έλεγχος της δυνητικής αστάθειας του πρανούς έναντι επίπεδης ολίσθησης, σφηνοειδούς αποκολλήσεως και ανατροπής. Ο έλεγχος πραγματοποιήθηκε με γραφική επίλυση του προγράμματος DIPS της Rocscience και στα εισαγόμενα περιλαμβάνονται (Εικ.34):

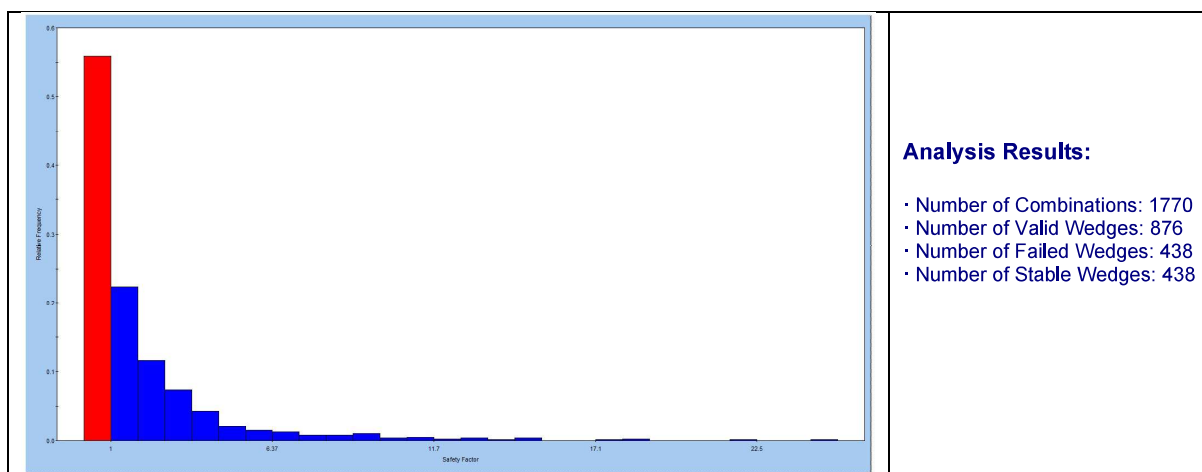
**Εικ.35.** Διάγραμμα ενδεικτικό της πιθανότητας εκδήλωσης αστοχιών του πρανούς.

Από την εξέταση του παραπάνω διαγράμματος προκύπτει ότι οι ασυνέχειες του πετρώματος σχηματίζουν 876 επιφάνειες ολισθήσης, από τις οποίες αστοχούν οι 438. Δηλαδή προκύπτει μια πιθανότητα εκδήλωσης αστοχίας της τάξης του 50% που υπερβαίνει κατά πολύ την αποδεκτή τιμή επικινδυνότητας του 0.1-10% για έργα παρόμοιας κατηγορίας (Καββαδάς Μ. 2010, <https://www.slideserve.com/cora/4959055>).

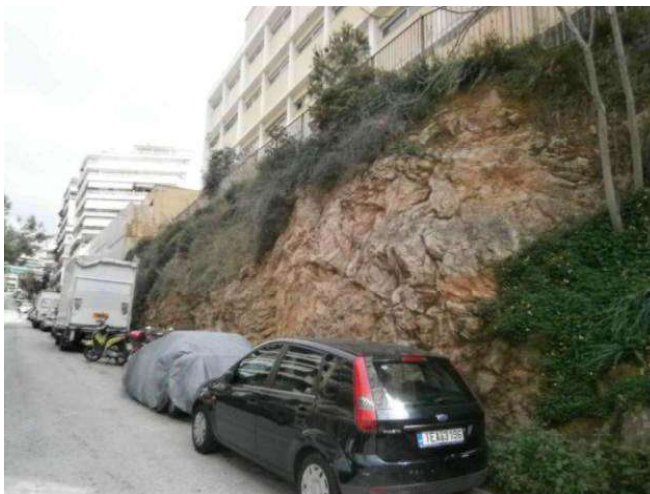
Φωτ. 3: Άποψη του πρώτου τμήματος επί της οδού Πυθίας στο οποίο θα πραγματοποιηθούν εκσκαφές για διαμόρφωση πεζοδρομίου, διακρίνεται η πίσω πλευρά του 39ου Λυκείου Αθήνας.

Η μορφή του δεύτερου τμήματος, ως έχει σήμερα, είναι αποτέλεσμα διαδικασιών αποσάθρωσης της βραχώμαζας οι οποίες έχουν ως συνέπεια την οπισθοχώρηση του αρχικού πρανού σε βαθμό που η σημερινή του κατάσταση να επηρεάζει άμεσα το κτίριο του Λυκείου. Για την αποκατάσταση της επικινδυνότητας της θέσης απαιτείται να διερευνηθεί η αποτελεσματικότητα της κατασκευής τοίχου αντιστήριξης ποδός ο οποίος θα ανασχέσει τη διαδικασία αποσάθρωσης και ολισθήσεων.

Ανάντη του τοίχου αντιστήριξης θα διερευνηθεί η απαίτηση ενίσχυσης του εδάφους θεμελίωσης του κτιρίου περί τη γωνία αυτού μέσω μιας ίσως αγκυρωμένης δοκού ωπλισμένου σκυροδέματος. Η κατασκευή μιας τέτοιας ενίσχυσης θα παράσχει περαιτέρω εξασφάλιση στο έδαφος όπου μεταφέρονται οι τάσεις από τις θεμελιώσεις του κτιρίου σε μια περιοχή που βρίσκεται σε εξέλιξη η αποδιοργάνωση της βραχώμαζας λόγω των σταδιακών αποσαθρώσεων του υποβάθρου έδρασης.

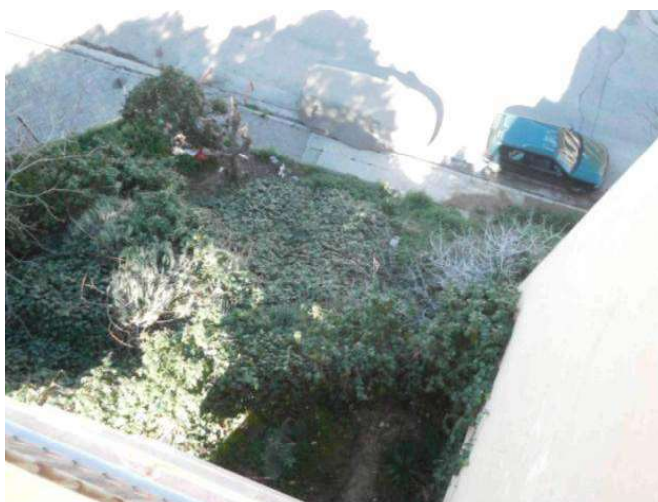
Φωτ. 4: Άποψη δευτέρου τμήματος στη συμβολή των οδών Νικάνορος και Πυθίας, θέση στην οποία η γωνία του σχολικού κτιρίου βρίσκεται επί του πρानούς (λήψη από πάνω).
